Ale, Hålldamsbäcken och Lodingebäcken

PM geoteknik avseende erosion och stabilitet

2016-07-06 Rev 2016-09-05

Konsult: Norconsult AB
Box 8774
402 76 Göteborg

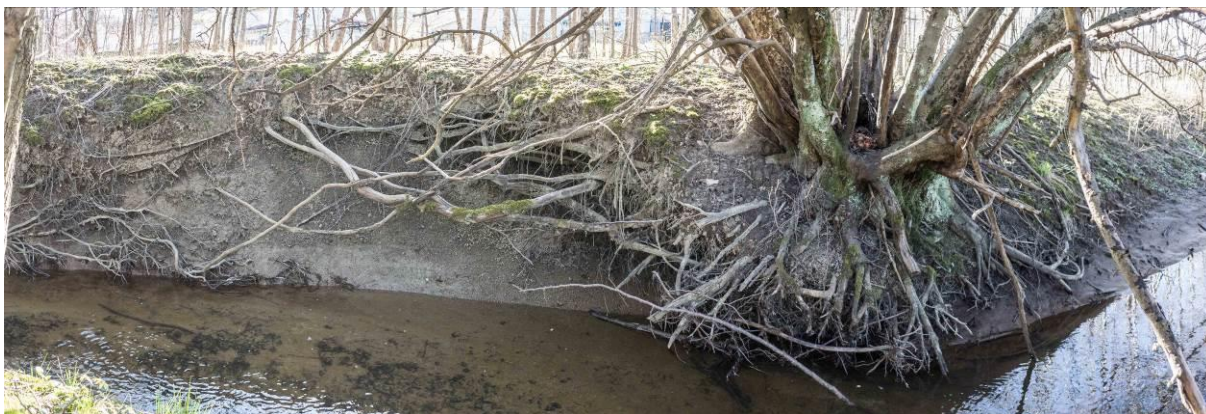
Figur 5. Punkt 4552, Panorama med skredkant och underminerade träd.

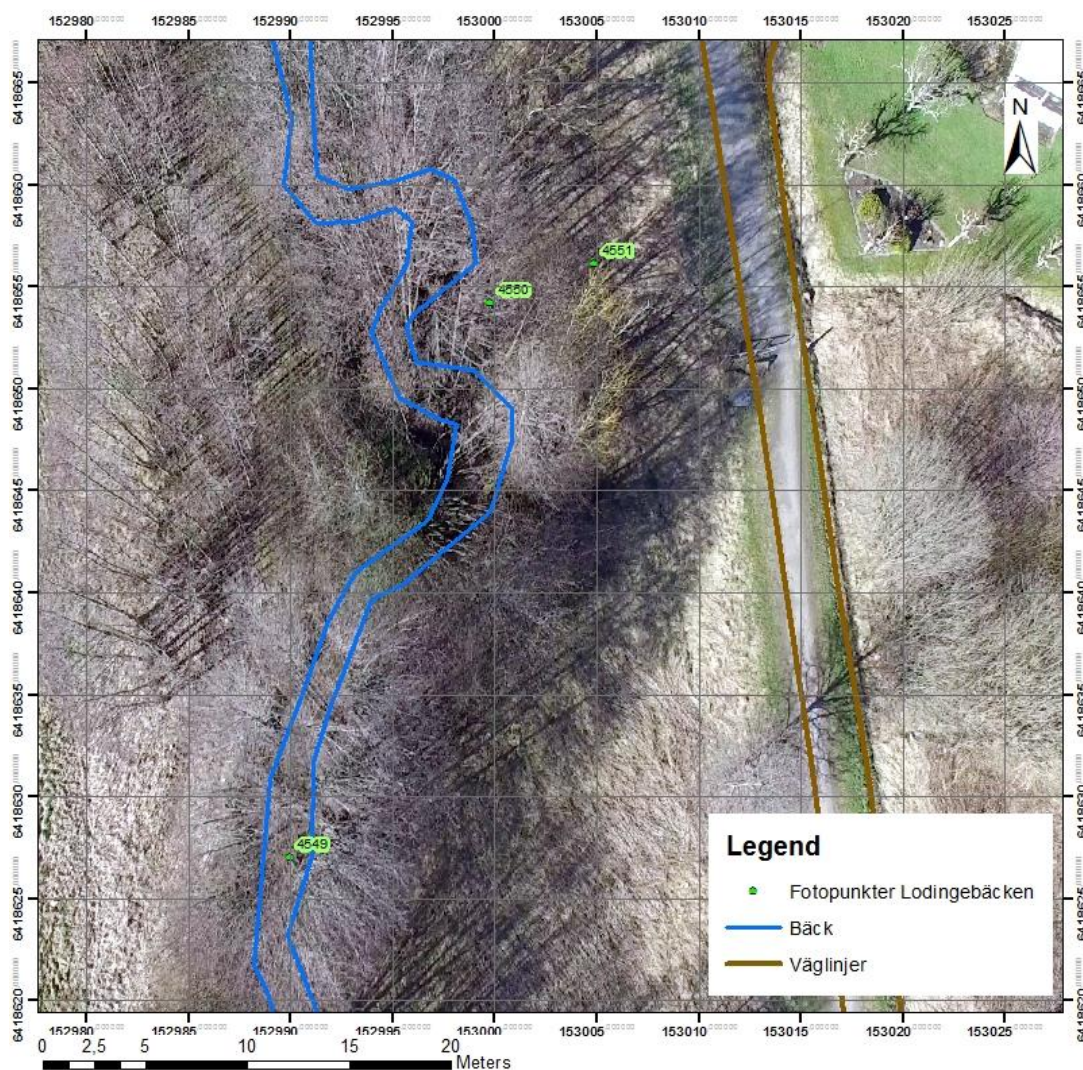
Inga hus finns i direkt anslutning till bäcken vid denna del, och avståndet bedöms som tillräckligt med marginal för att klara sig från påverkan av erosion. Norr om bäcken går däremot en körbana ca 7 meter från bäckens krök. Detta område är utsatt för högre erosionstakt och har färsk skredärr. Brantens överdel befinner sig ca 5 meter från körbanan, se Figur 6.

Figur 6. Meanderkrök ca 10 m från körbana. På bilden är ett 5meters grid pålagt för referens.

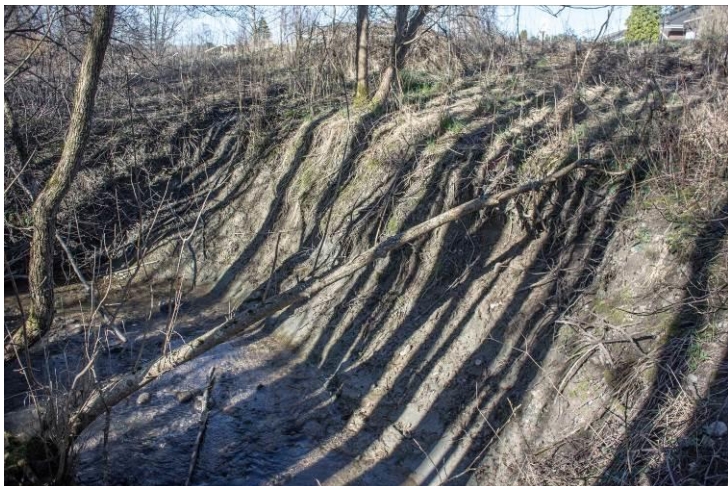
Figur 7. Foto 4541. Kröken i Figur 6 sedd under träden, stranden visar tecken på aktiv erosion.

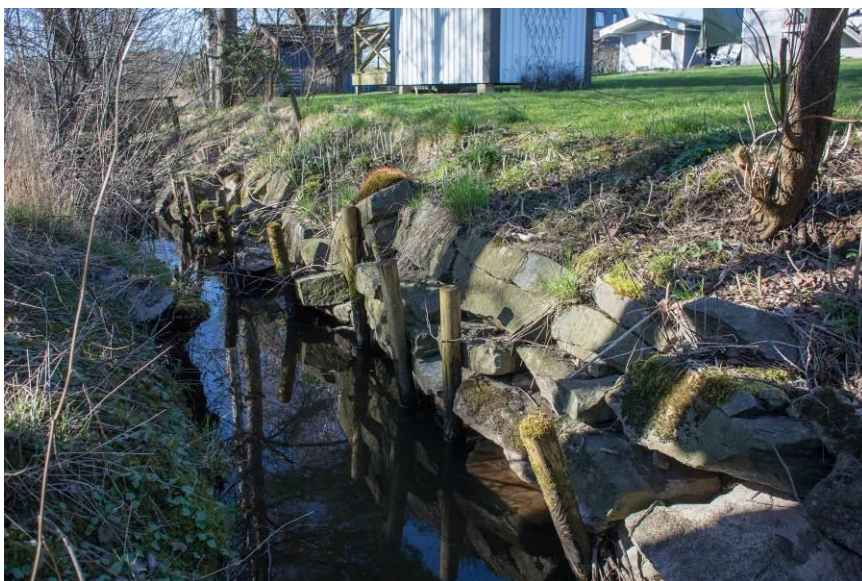
Där bäcken löper utmed tomt har den grävt sig in under gräsmatta om inte erosionsskydd finns i form av stenlagda kanter eller betongväggar. Vid ett ställe är kanten förstärkt med träpålar, bäcken har eroderat bakom dem och de kommer inte hålla emot trycket från intilliggande gräsmatta länge till. De erosionsskydd av betong som finns är i dåligt skick, de är delvis spruckna och har börjat luta ut över bäcken.

Figur 8. Punkt 4570, Stolpar för att hålla emot underminerat skydd.

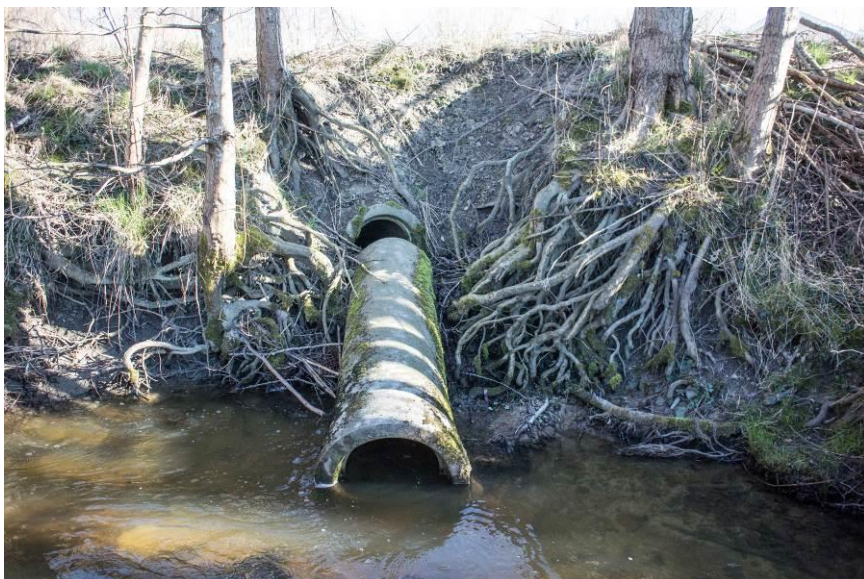
Figur 9. Punkt 4577, frameroderat rör.

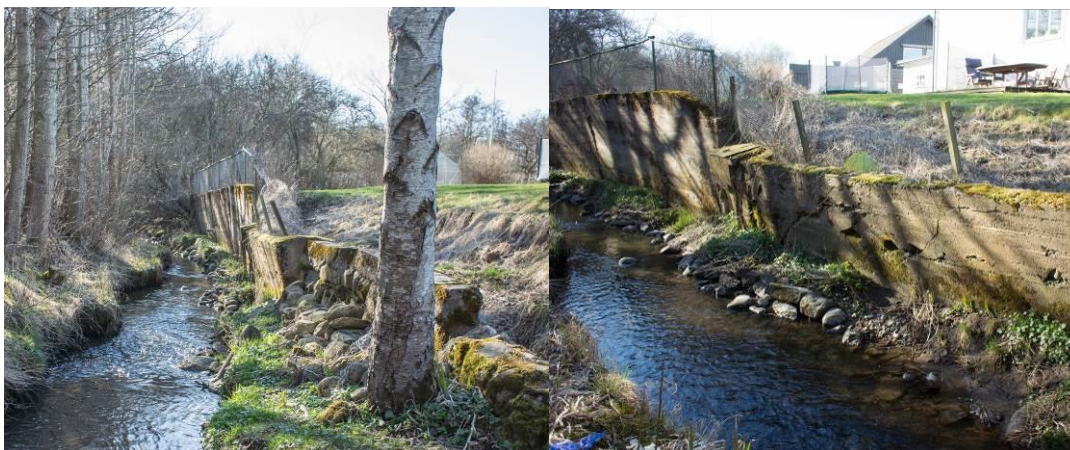
Figur 10. Lutande och sprucken stödmur.

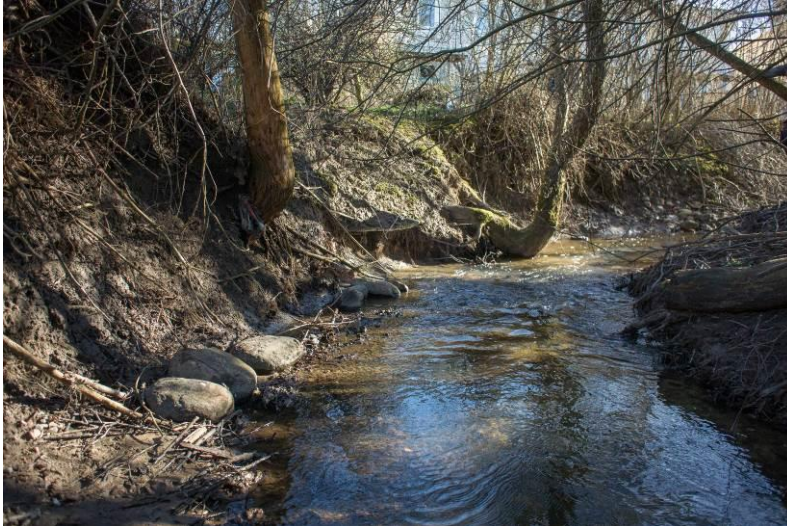
Här syns relativt djupa skredärr och många träd har fallit eller är på väg att falla. Erosionen här är på väg utanför det område som är avsatt för bäckfåran och är nu i anslutning till de tomter som finns här. Baserat på storleken av skredärren och beskrivningar av boende i området, bedöms erosionstakten här vara hög. Under de senaste 5 åren har bäcken sträckt sig minst en meter ytterligare från tidigare fåra.

Figur 11. Punkt 4582 skred som inträffat det senaste året.

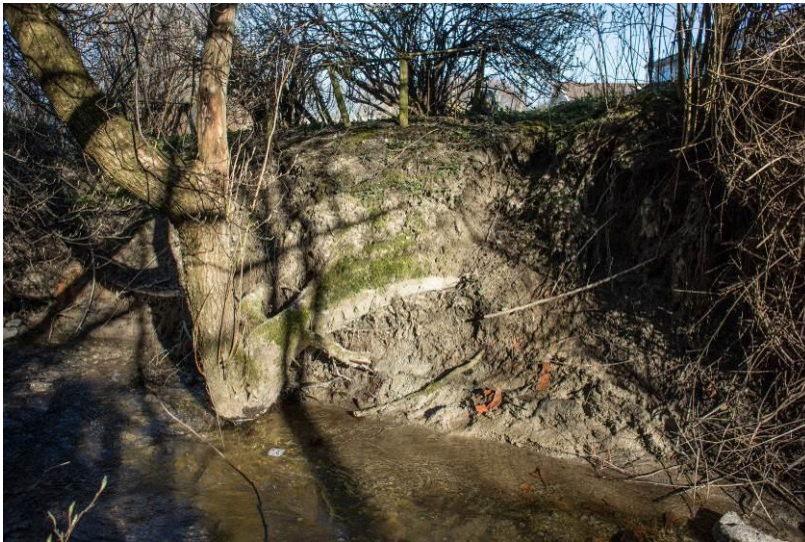
Figur 12. Punkt 4584, samma område från andra hållet. enligt boende föll det ut ca 1m från dåvarande kant.

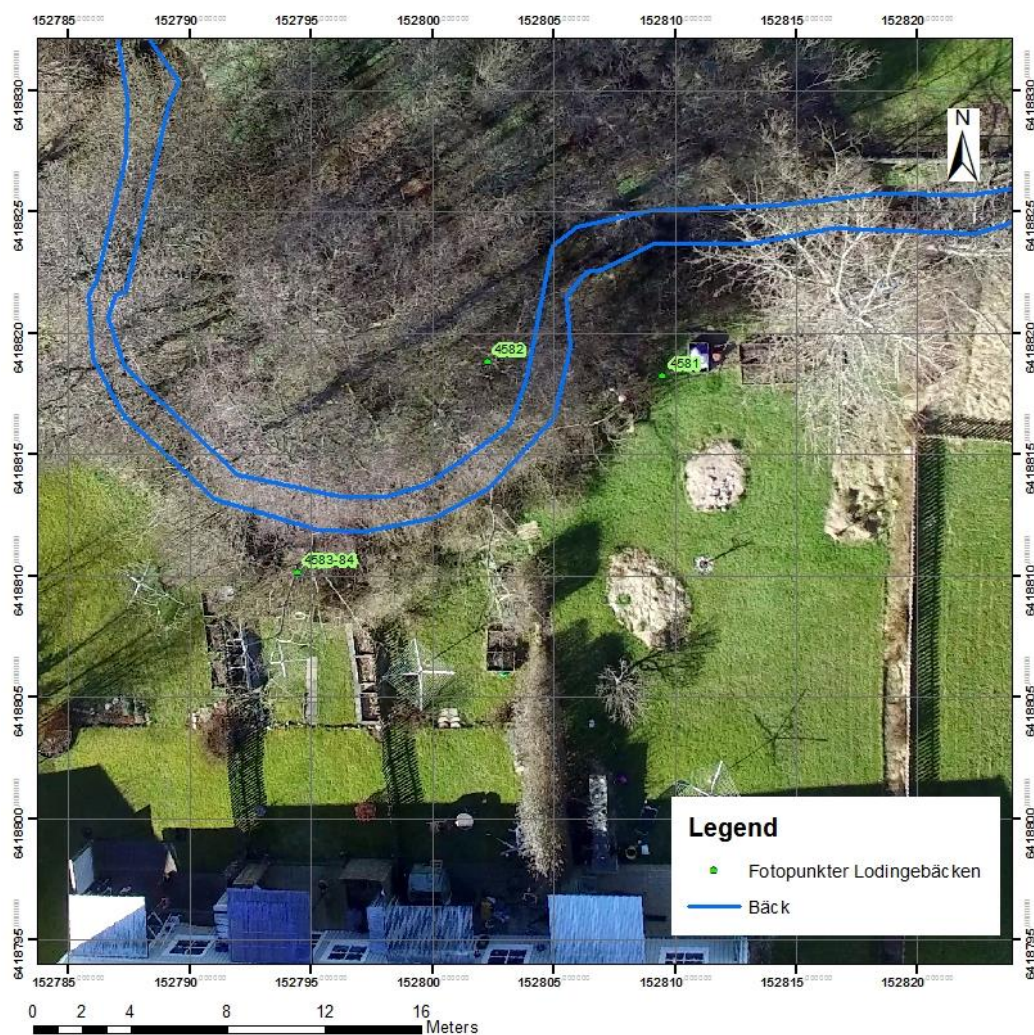
Figur 13. Vy ovanifrån för att lokalisera erosionskurva i förhållande till fastigheter.

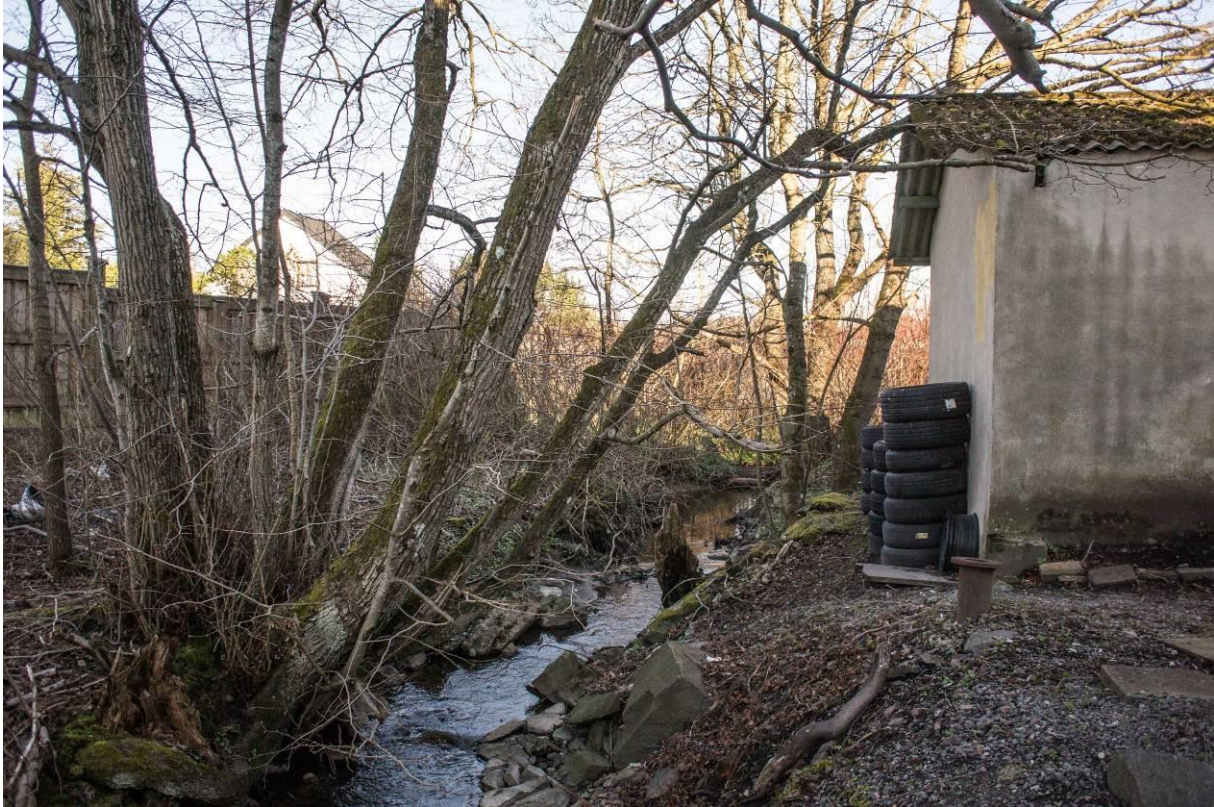
Från 700m till 850m nedströms rinner bäcken relativt rakt fram tills den passerar under vägen. Erosionsmuren av sten som tar första kröken är i dåligt skick och lutar, ingen bebyggelse finns i närheten men ett ras kan dämna upp bäcken och i värsta fall orsaka översvämning vid vägen. Där bäcken rinner rakt är intilliggande häcks rotsystem blottat av erosionen, kanterna är förstärkta med sten och tegelskärvor. Strömmens hastighet är relativt hög så inga mindre partiklar sedimenterar utan botten består av grus. Innan strömmen löper ut i området mellan Nödinge och riksväg 45 passerar den ett hus där ett träd är på väg att förlora sitt stöd och har påbörjat ett fallande på intilliggande garage.

Figur 14. Punkt 4626, träd på väg ner i garage.

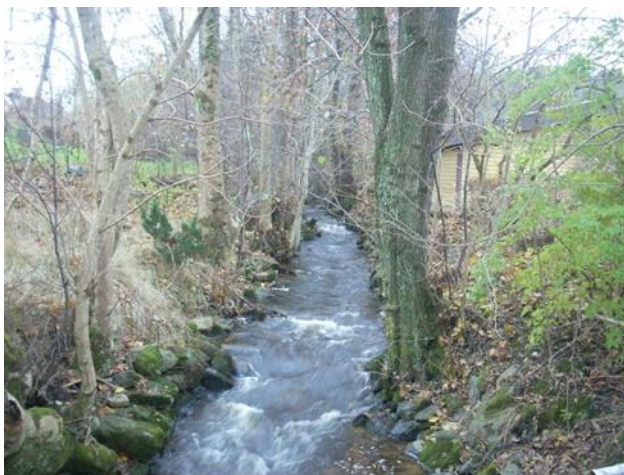
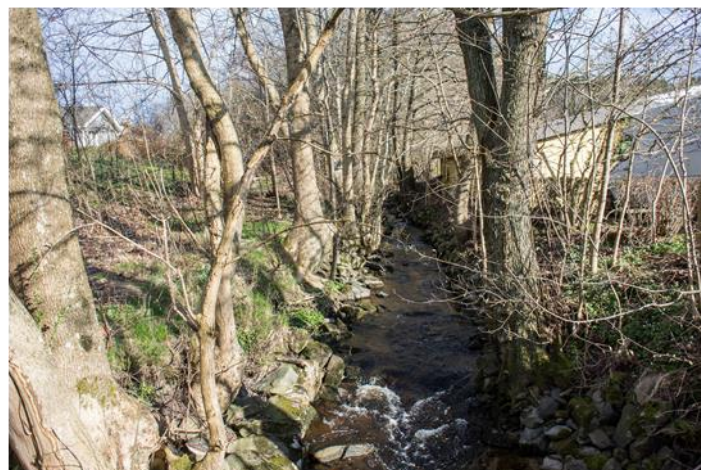
Figur 16 foto 4722, öster om överfart vid kyrkan. Där strömmen är starkare och bra skydd finns är skillnaden liten. Lägre vattenflöde i höger bild.

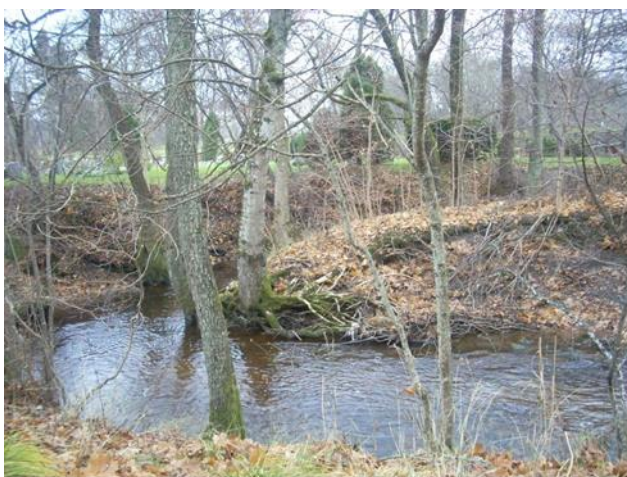
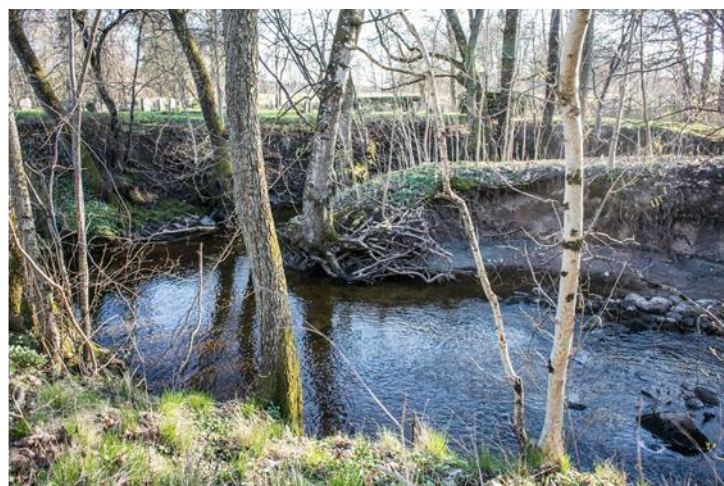
Figur 17 Foto 4747, krök intill kyrkogård. Erosion syns mest genom blottläggningen av rotsystem och fram eroderat erosionsskydd.

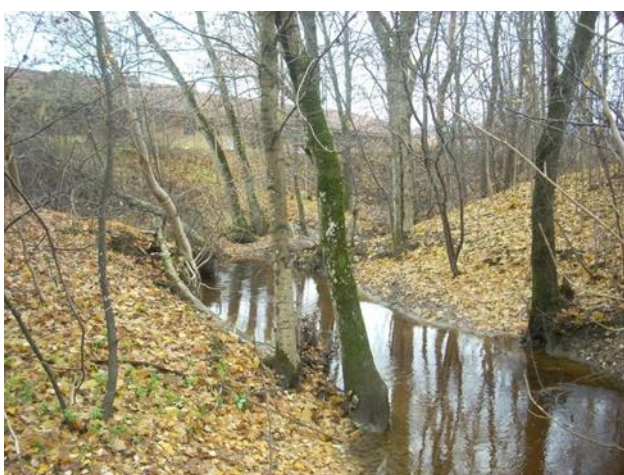
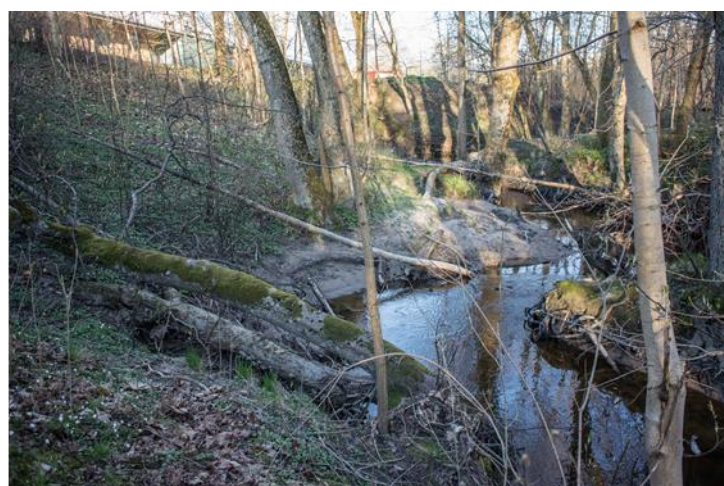
Figur 18 Foto 4748 Höger bild något närmare krök. Rotsystemen har eroderats bort för många av träden.

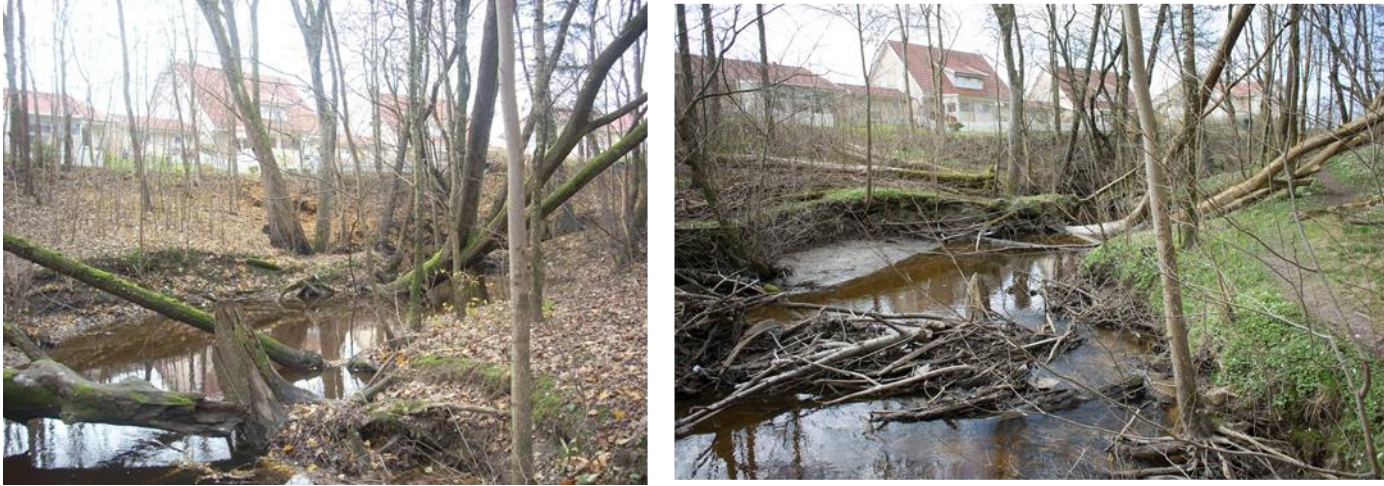
Figur 19 Foto 4662, kanter är mer uteroderade och flera träd har fallit.

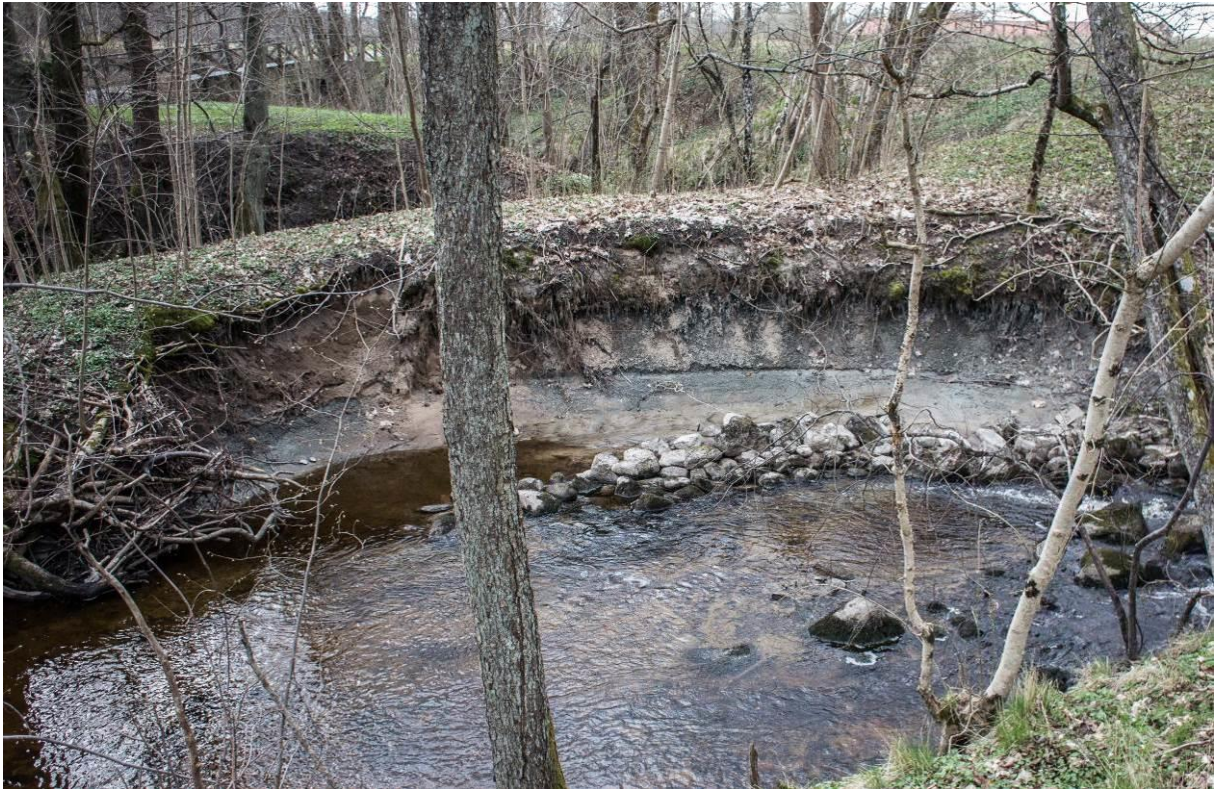
I princip hela sträckan som går genom Nödunge har gamla erosionskydd som sedan länge förlorat sin funktion och numera ofta befinner sig i strömfåran istället för där erosion sker.

Figur 20. Fotpunkt 4717. Urspolat erosionskydd intill kyrkogården.

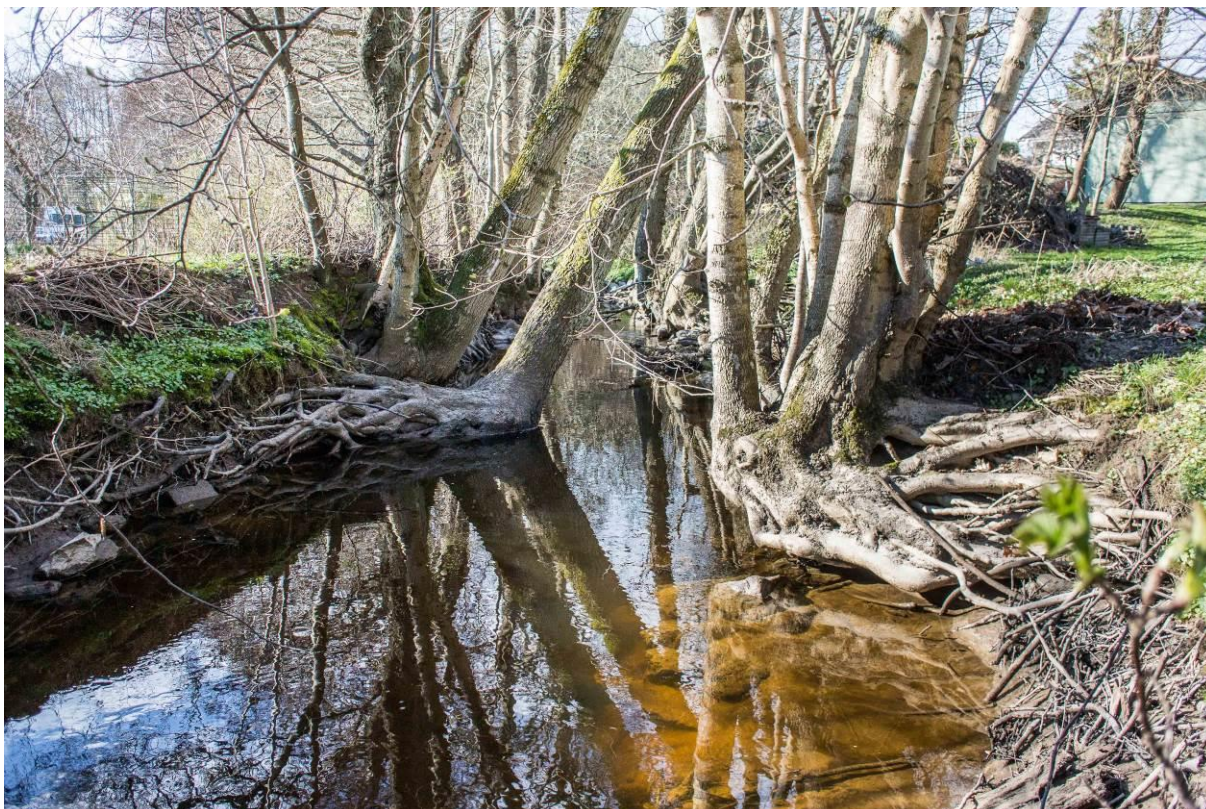
Erosionen underminerar också flertalet träd, vilket är naturligt men i det begränsade utrymme som är intill bäcken kan flera falla över på motliggande tomter. På många ställen är utrymmet intill bäcken så smalt att när de träd som står där har fallit finns inga kvar och erosionshastigheten kommer öka ytterligare om inte nya skydd anläggs.

Figur 21. Foto 4723, Erosion har underminerat träden och blottat rotsystem.

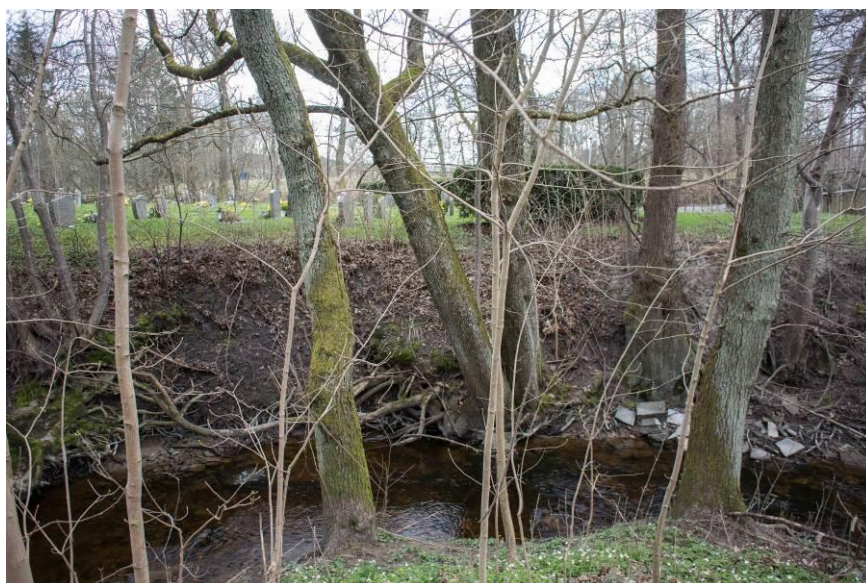
Figur 22. Foto 4706, nedanför kyrkogården

1. Erosionskröken nedanför Gullsäter 35 och 38. Här har bäcken påtaglig erosion och ovanför är en vertikalt sluttande slänt på ca 3-4m som slutar i fastigheters staket. Ett skred här kan med stor sannolikhet påverka huset ovanför. Se Figur 23 och Figur 24.
2. Intill kyrkogården vid stranden mot kyrkan pågår aktiv erosion bakom gamla erosionskydd. När det blir lersläpp här kommer gravar snart påverkas. Se Figur

22. Här bör antingen erosionskydden återuppbyggas alternativt flytta på gravarna.

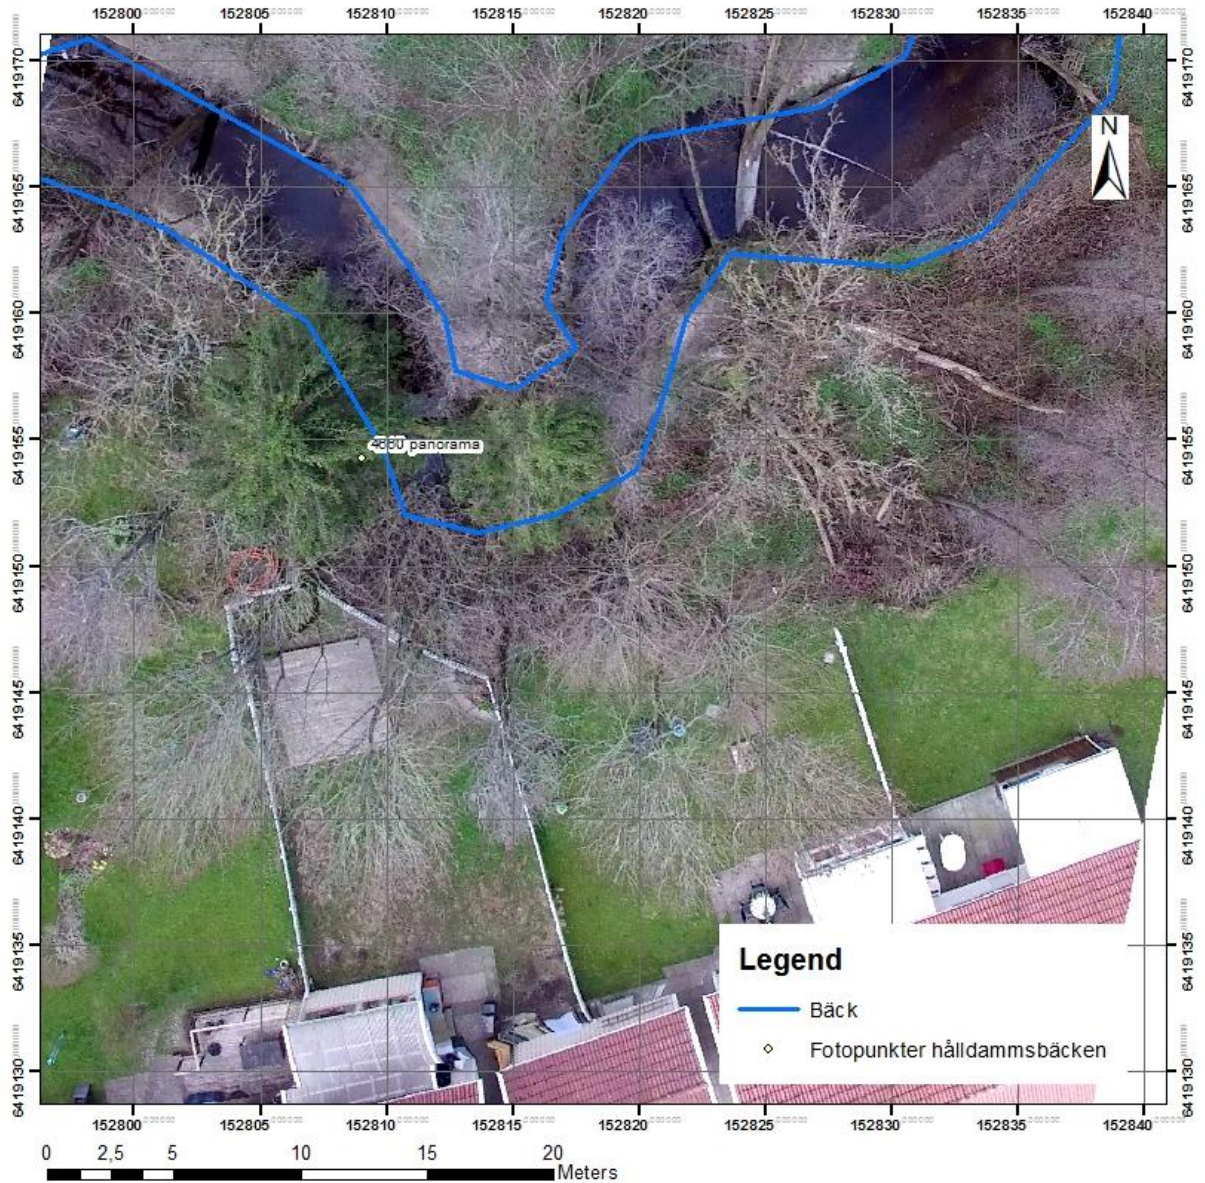
Figur 23. Flygfoto av erosionskrök nära Gullsäter 35 och 37. 5 meters grid är pålagt för referens.

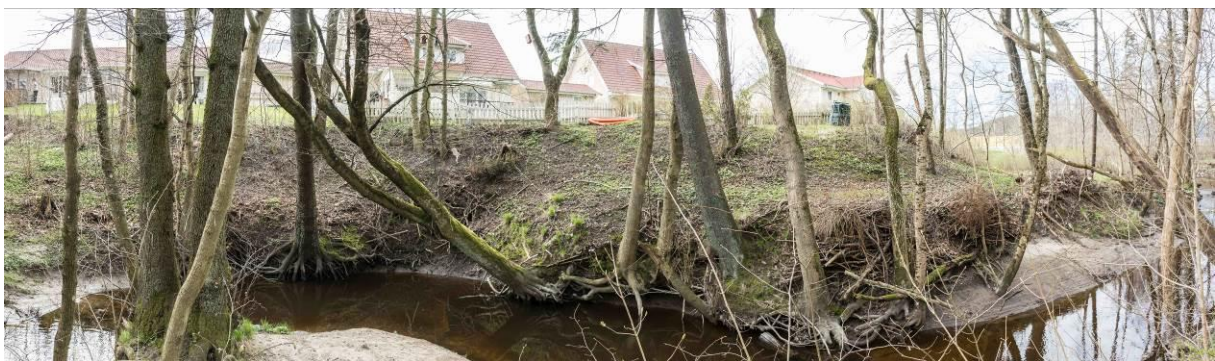
Figur 24. Foto 4660, Panorama mot Gullsäter 35 och 37. Slätten slutar precis nedanför staket till tomt.

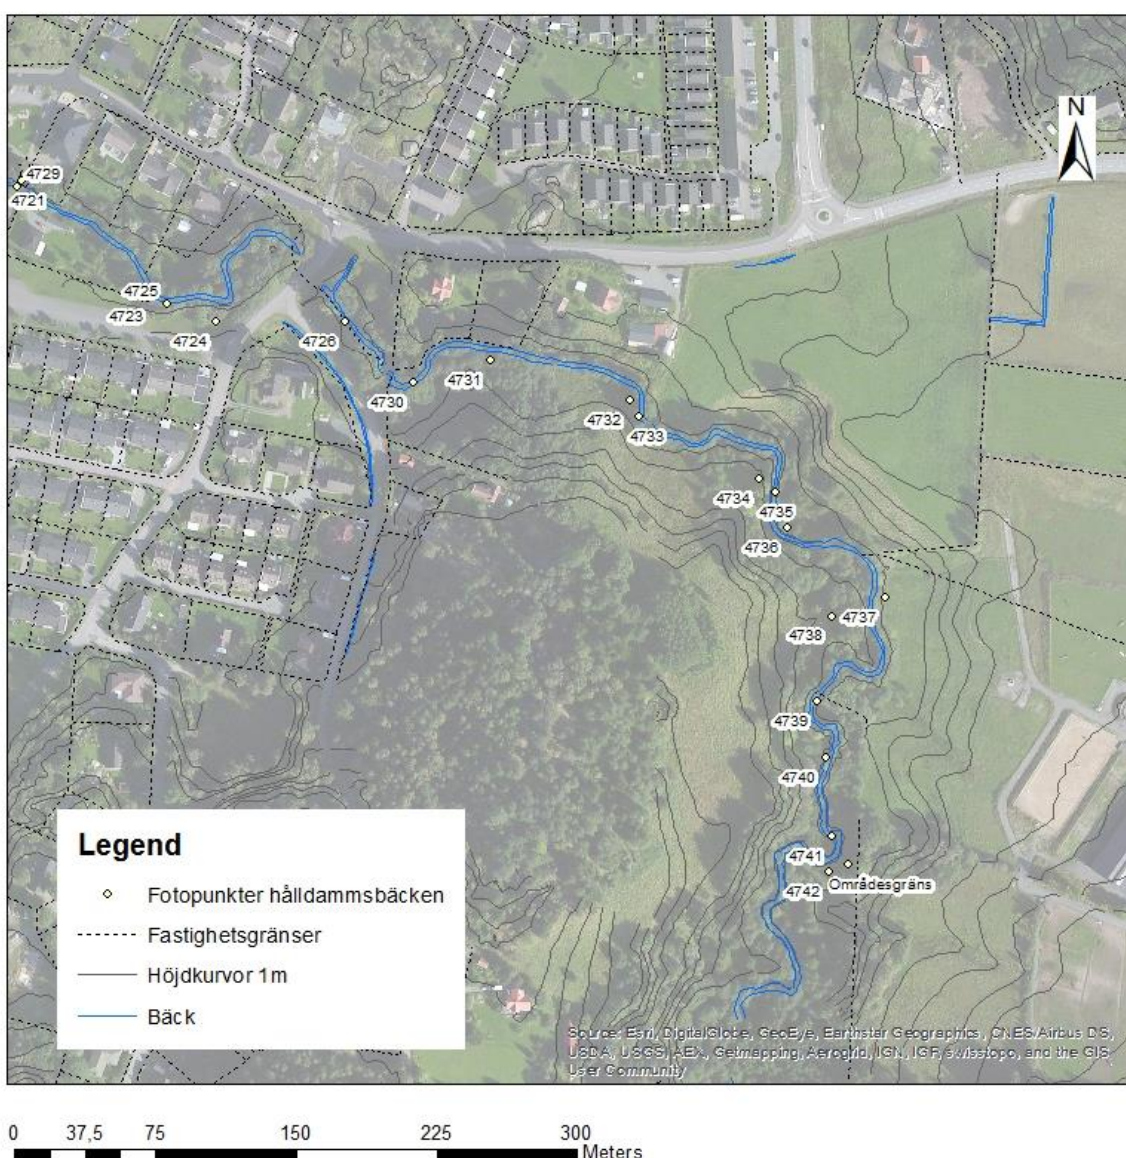
De sista 500 metrarna har Hålldamsbäcken med åren grävt fram en djup fåra där meandrarna har flyttat sig fram och tillbaka i sin huvudfåra. Detta ger stora höjdskillnader mellan bäckfårans botten och krön. På ett par ställen finns fortfarande korvsjöar kvar från tidigare meandrar. Höjdskillnaden är stor, runt 13 meter enligt 3D-fotogrametrisk analys och om bebyggelse planeras här bör släntlutning schaktas ner och provtagning efter kvicklera bör också göras. Även djup till berg bör undersökas då berg går i dagen på västra sidan av bäcken i den bortersta delen av undersökningsområdet.

Figur 25. Översiktsbild över den sista delen av Hålldamsbäcken som inte tidigare är karterad. Höjdkurvor med 1m ekvidistans är pålagda för att ge bättre uppfattning av topografen.

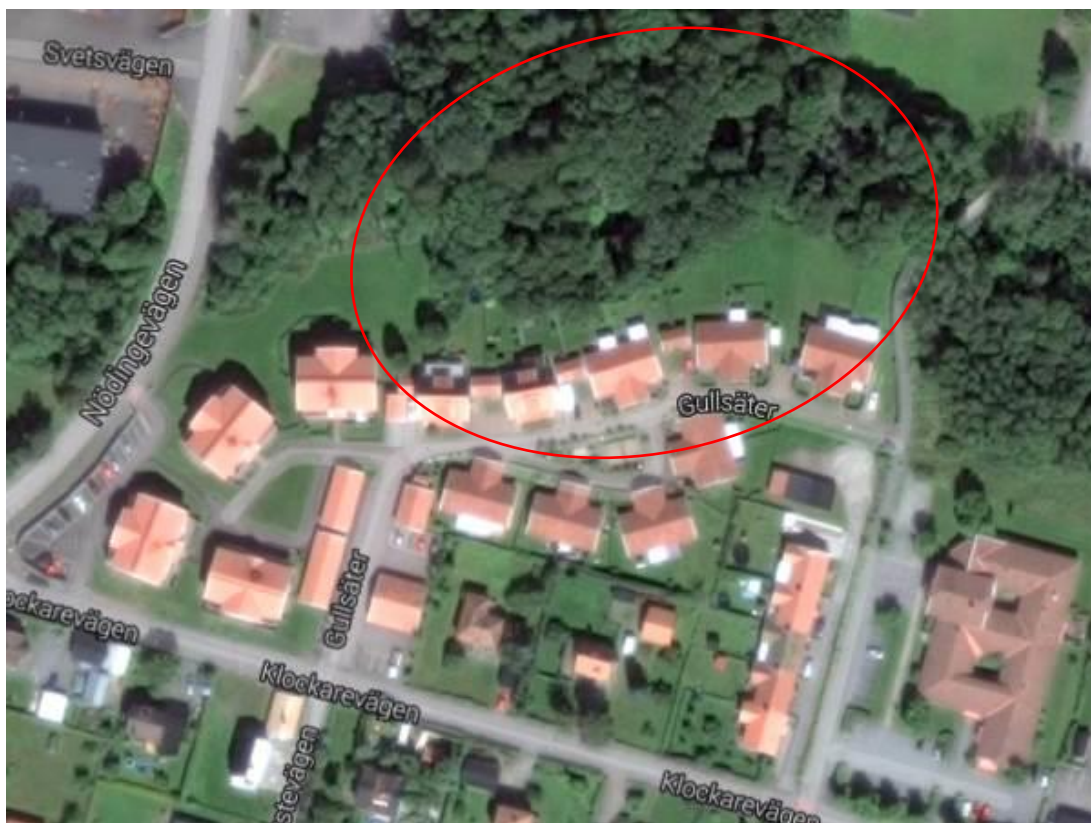
Figur 26 Område Gullsäter.

Nedanför Gullsäter, Figur 26, syns i bäcken aktiv erosion, skredärr och mycket branta slänter med släppor. Utredningen i samband med detaljplan föreskrev belastningsrestriktioner samt avlastningsschakter inför bebyggelse. Det är dock oklart om avlastningsschakter har utförts.

Den tidigare utredningen påvisar ej förekomst av kvicklera inom området. Erosion och branta slänter gör dock att eventuella ytliga skred kan komma att innefatta tomtmark.

- Avvägning av sektioner för kontroll om föreskrivna avlastningsschakter har utförts
- Utläggning av erosionskydd i bäcken för att förhindra försämring av befintliga stabilitetsförhållanden

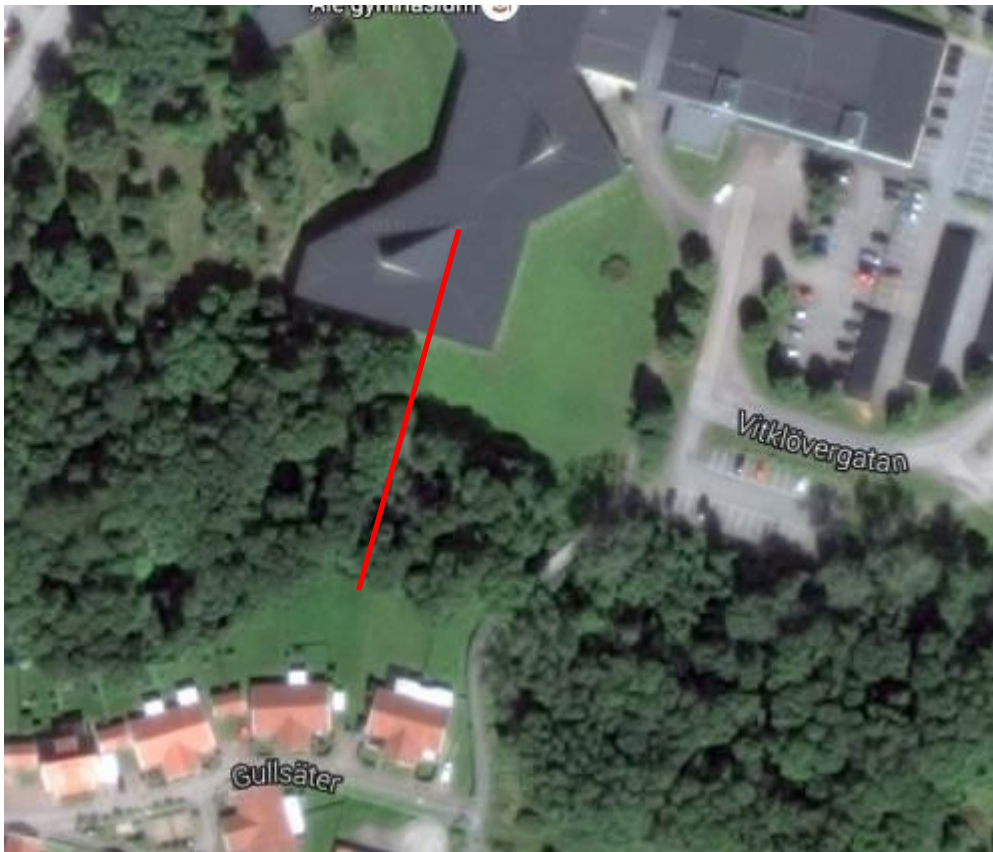
Figur 27 Område Ale gymnasium.

Tidigare utredning för planerad GC väg visar på dåliga stabilitetsförhållanden inom ett begränsat område mellan Ale gymnasium och Hålldamsbäcken, se Figur 27. Stabilitetsförbättrande åtgärd har föreslagits i form av avlastning av slänkrön.

- Avvägning av sektioner för kontroll om föreskrivna stabilitetsförbättrande åtgärder har utförts

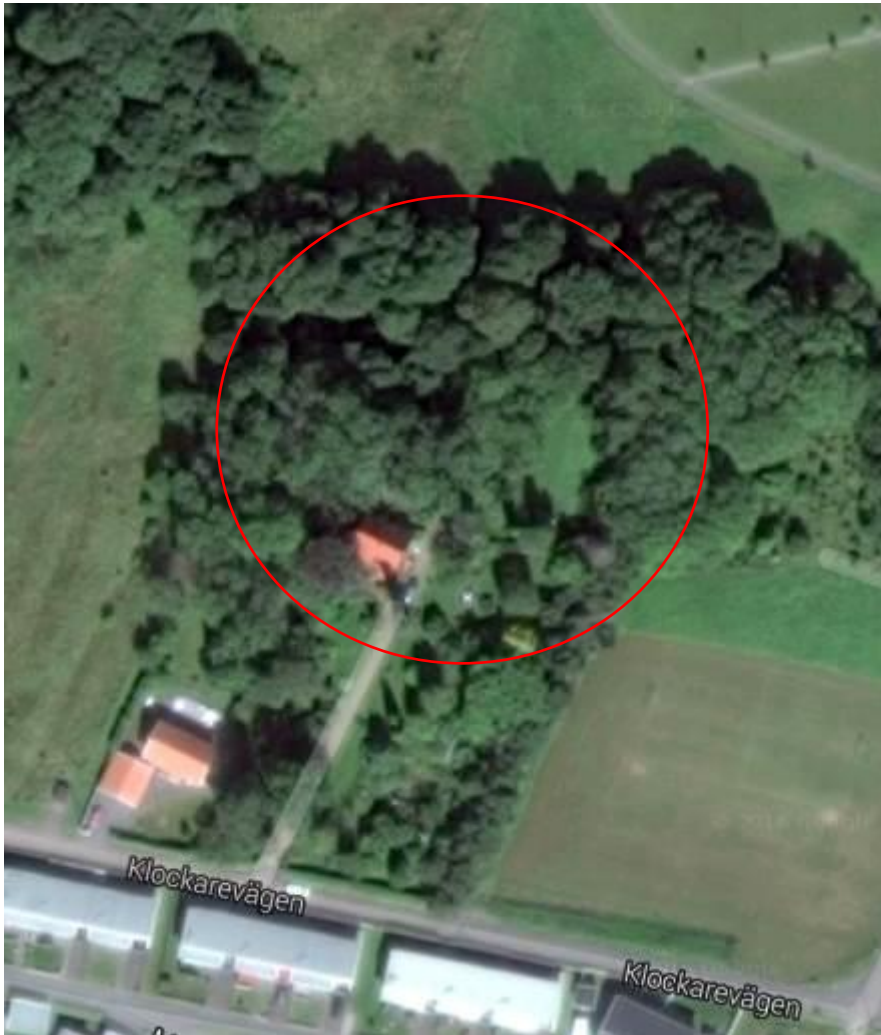
Figur 28 Område Klockarevägen 56.

Enligt utförd utredning är stabilitetsförhållandena närmast bäcken ej tillfredsställande. Risk för bakåtgripande skred bedöms ej föreligga då lerans sensitivitet är låg (ingen kvicklera).

- Befintlig erosionsskydd bör kompletteras så att hela sträckan av tomten som ligger mot bäcken skyddas
- Önskar fastighetsägaren att släntstabilitet närmast bäcken skall bli tillfredsställande måste stabilitetsförbättrande åtgärder utföras

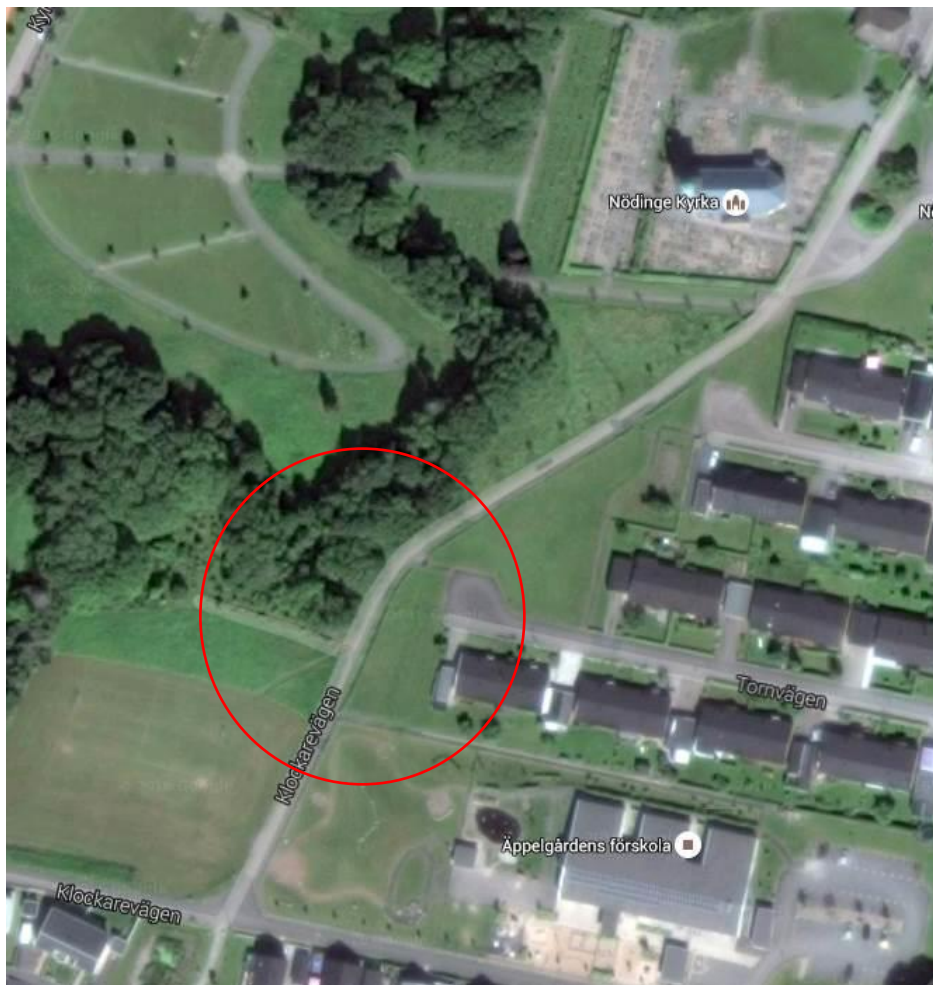
Figur 29 Område söder om kyrkan.

Tidigare utredningar visar att kvicklera förekommer inom detta område och stabiliteten är ej tillfredsställande för befintliga förhållanden. Risker för ytliga erosionsskred bedöms vara stor och då kvicklera förekommer ökar risken för bakåtgripande skred som kan omfatta befintliga byggnader.

- Utläggning av erosionskydd i bäcken för att förhindra ytliga erosionskred samt försämring av befintliga stabilitetsförhållanden
- Kompletterande stabilitetsberäkningar samt provtagningar för att bekräfta förekomst av kvicklera

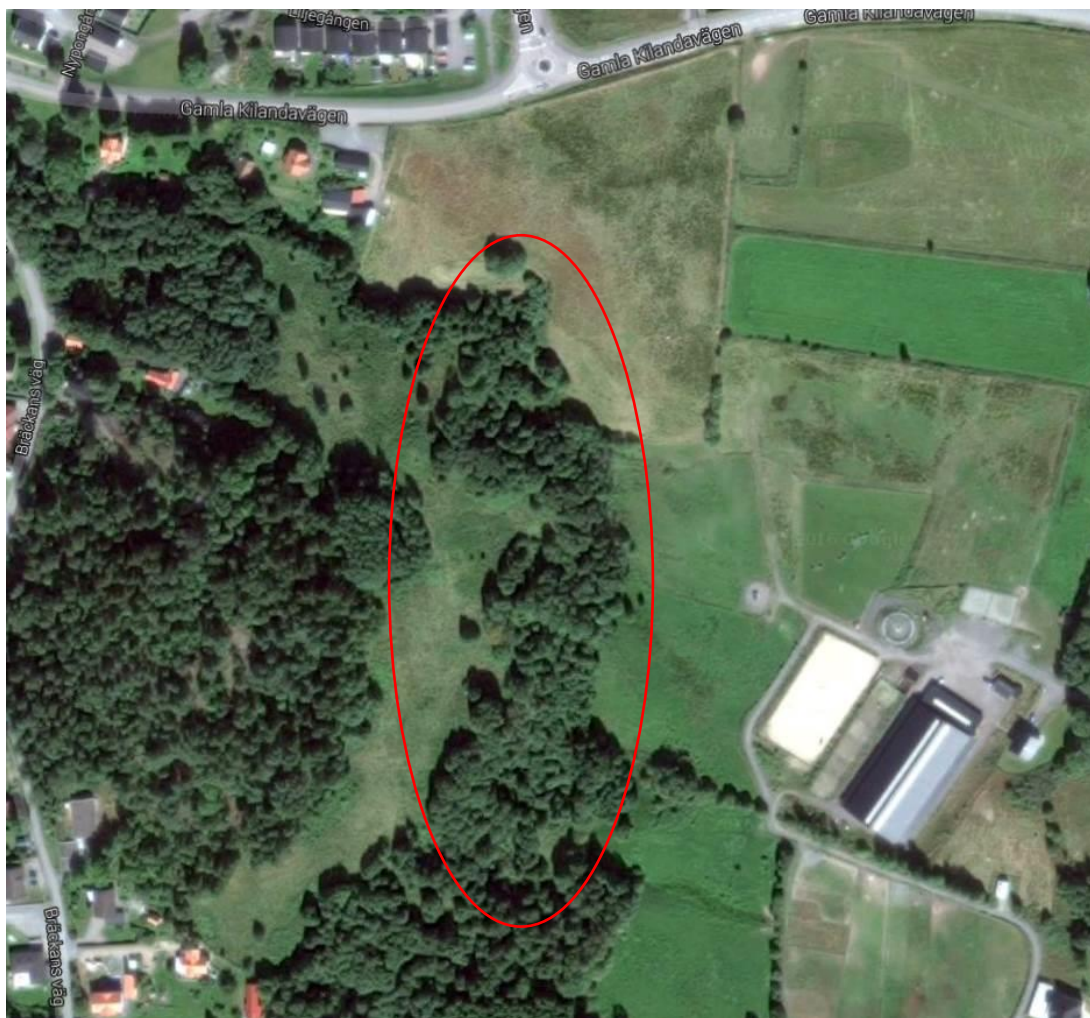
Figur 30 Område öster om Bräckans väg.

Tidigare utredningar visar på tillfredsställande stabilitet inom området med belastningsrestriktioner som finns föreskrivna i detaljplanen. Stabilitetsförhållanden närmast bäcken är ej tillfredsställande och påverkas av erosion.

- Återkommande besiktning och övervakning av erosionsaktivitet

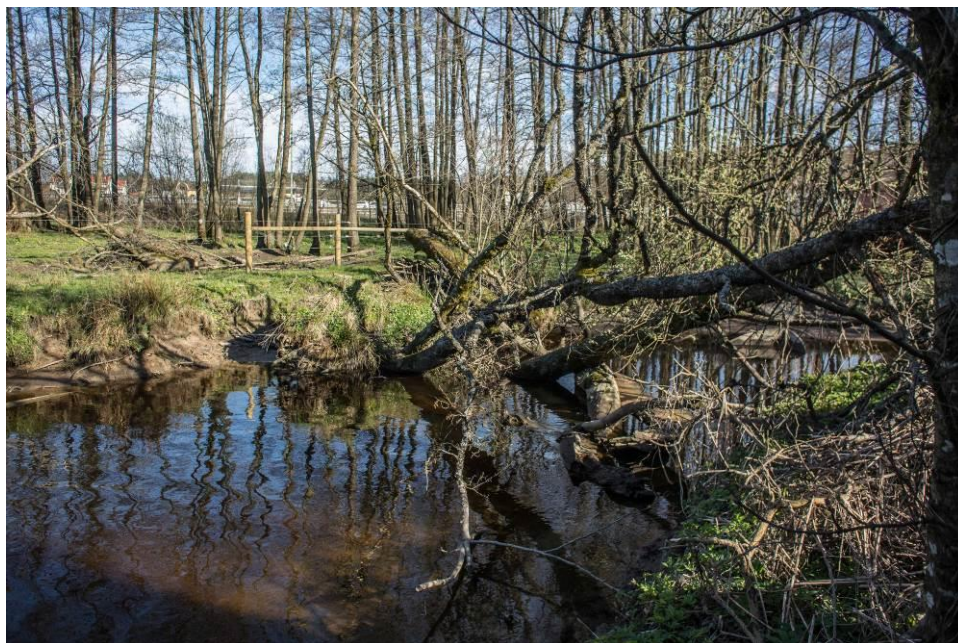
Väster om riksväg 45 så går Lodingebäcken upp i Hålldamsbäcken. Även här pågår erosion men ingen bebyggelse är i riskzon. Höjdskillnaden är liten och skred är på max en meter i höjd. Enda större påverkan är när träd förlorar sitt stöd, som kan ses på Figur 31.

Figur 31. Foto 4754, träd som vält på grund av bort eroderat stöd
