Ale, Hålldamsbäcken och Lodingebäcken

PM geoteknik avseende erosion och stabilitet

2016-07-06 Rev 2016-09-05

Konsult: Norconsult AB
Box 8774
402 76 Göteborg

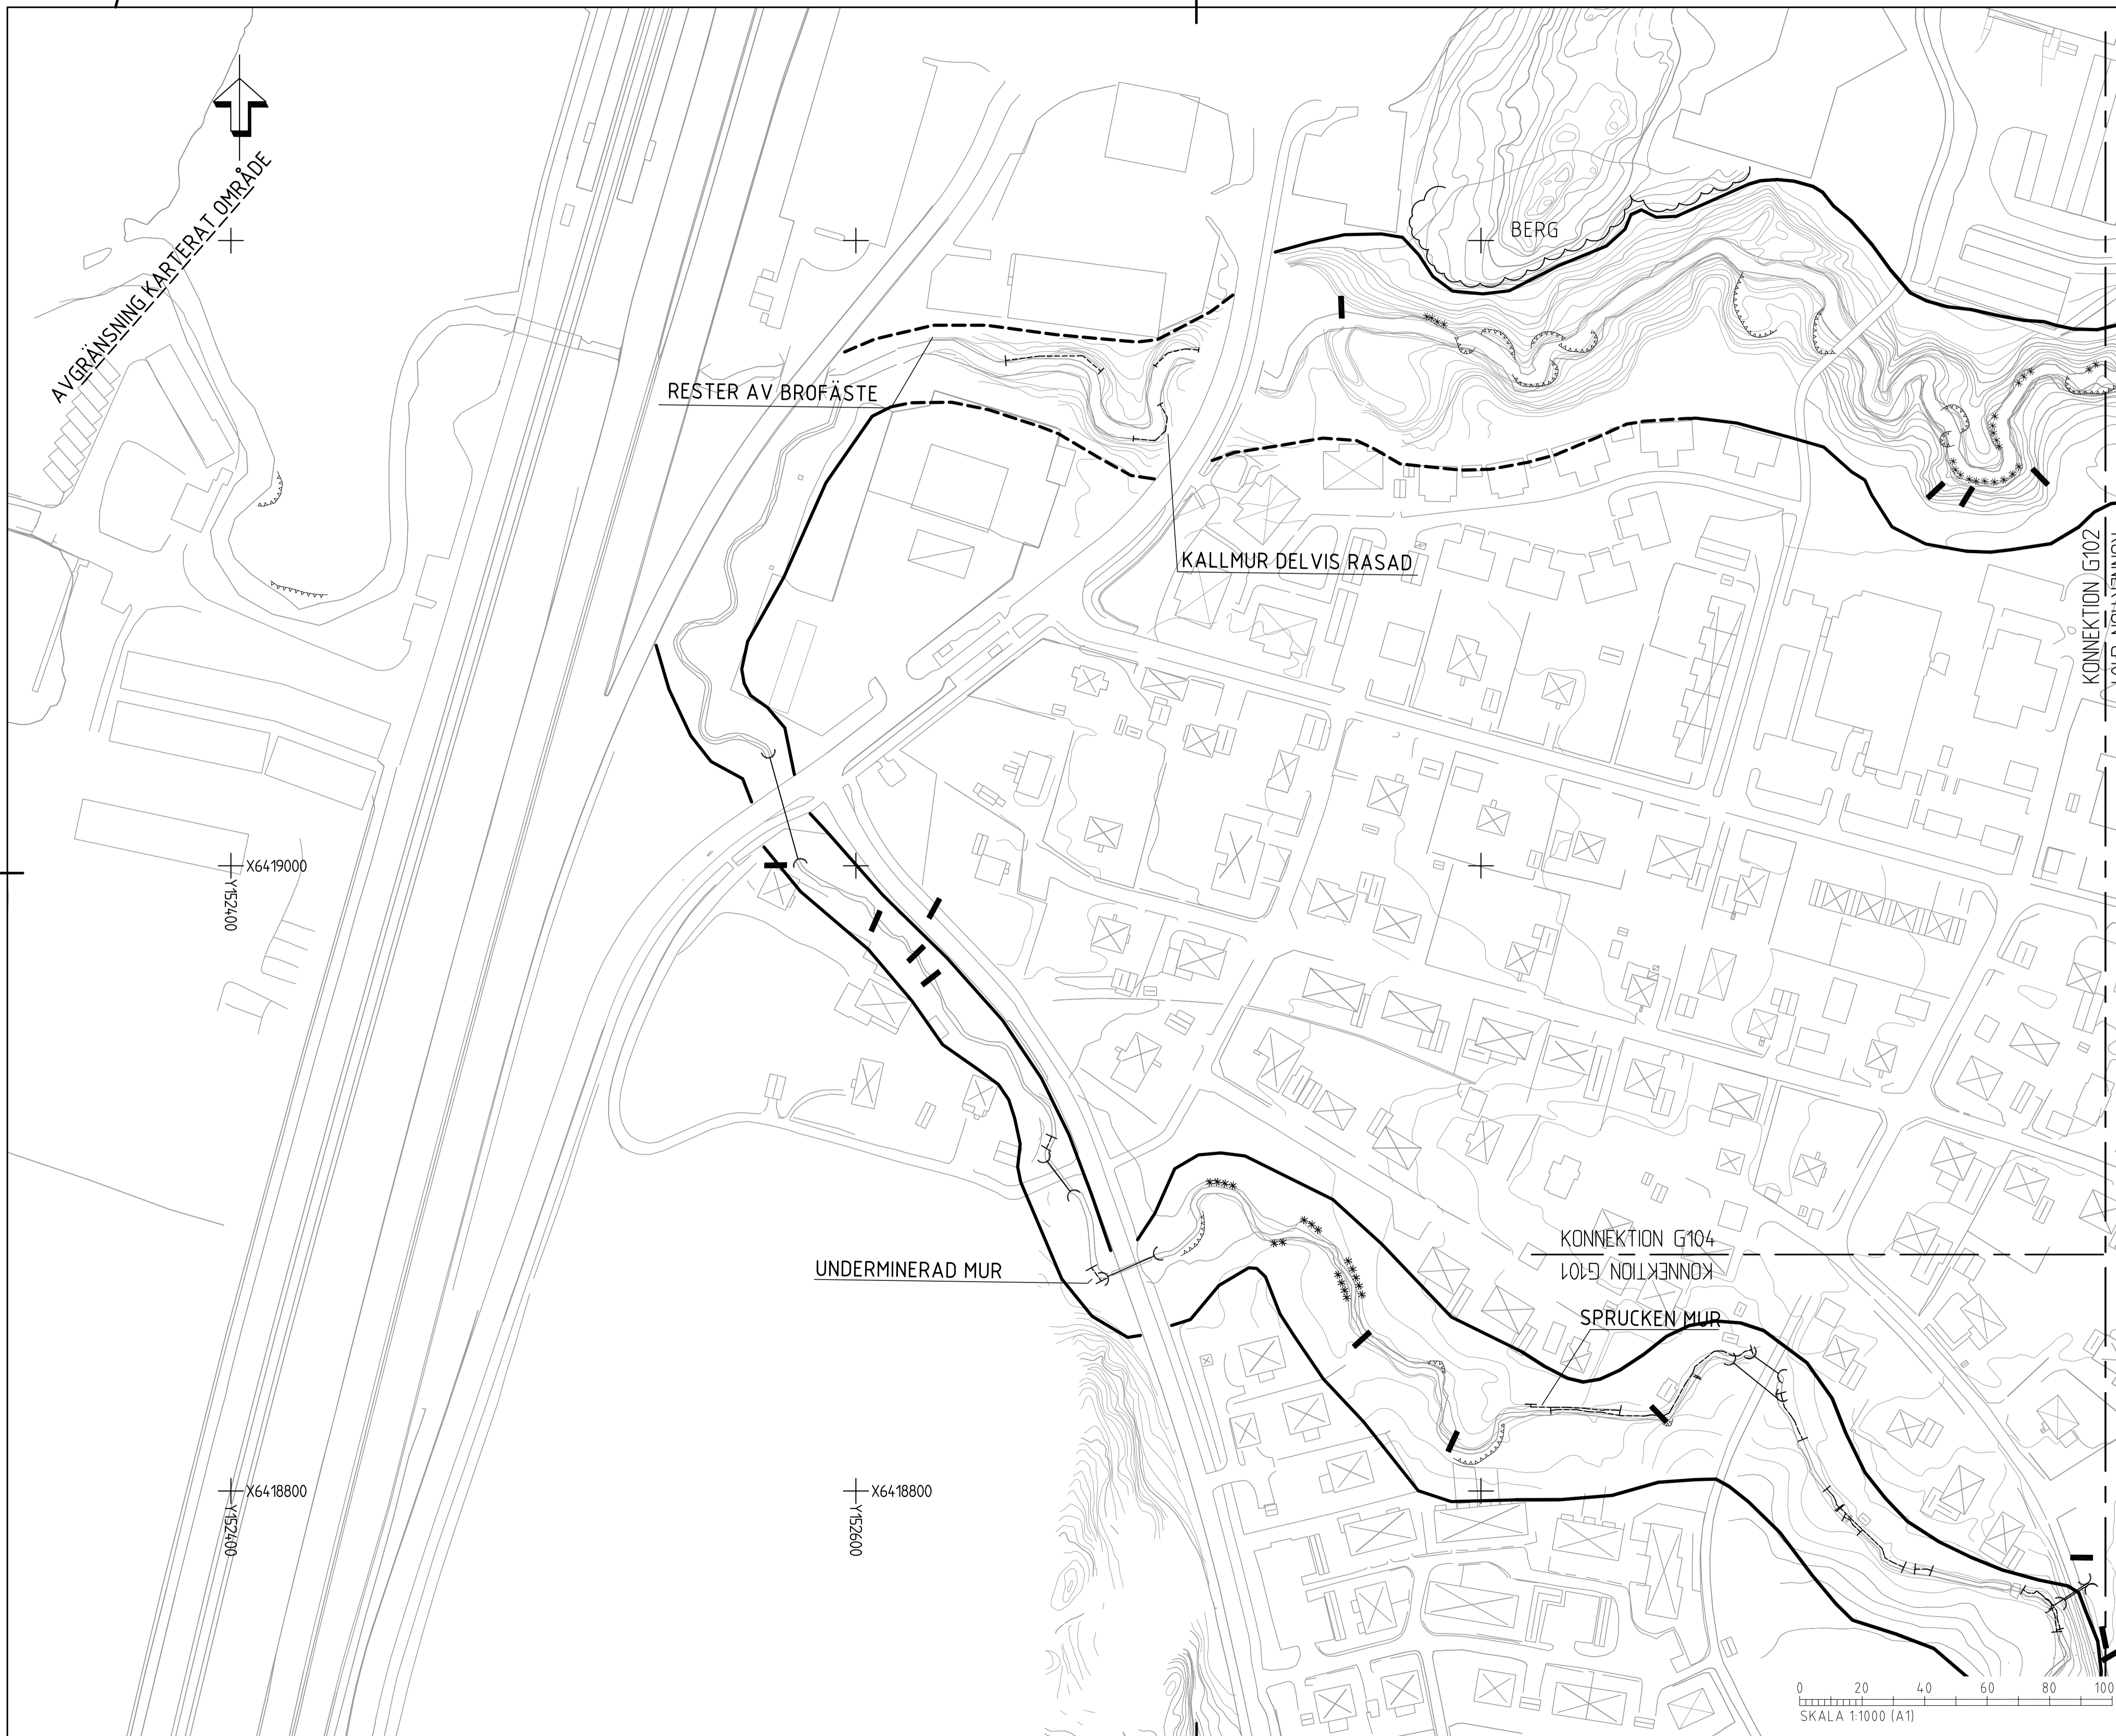
SKALA	NUMMER	BET
1:1000 (A1)	G 101

På ritningarna (G101 och G104) visas bedömd området inom vilket säkerhetsfaktorn i odränerad analys är mindre än 1,5 och i kombinerad analys mindre än 1,35 för stabilitetsbrott för rådande förhållanden.

KALLMUR DELVIS RASAD

UNDERMINERAD MUR

SPRUCKEN MUR

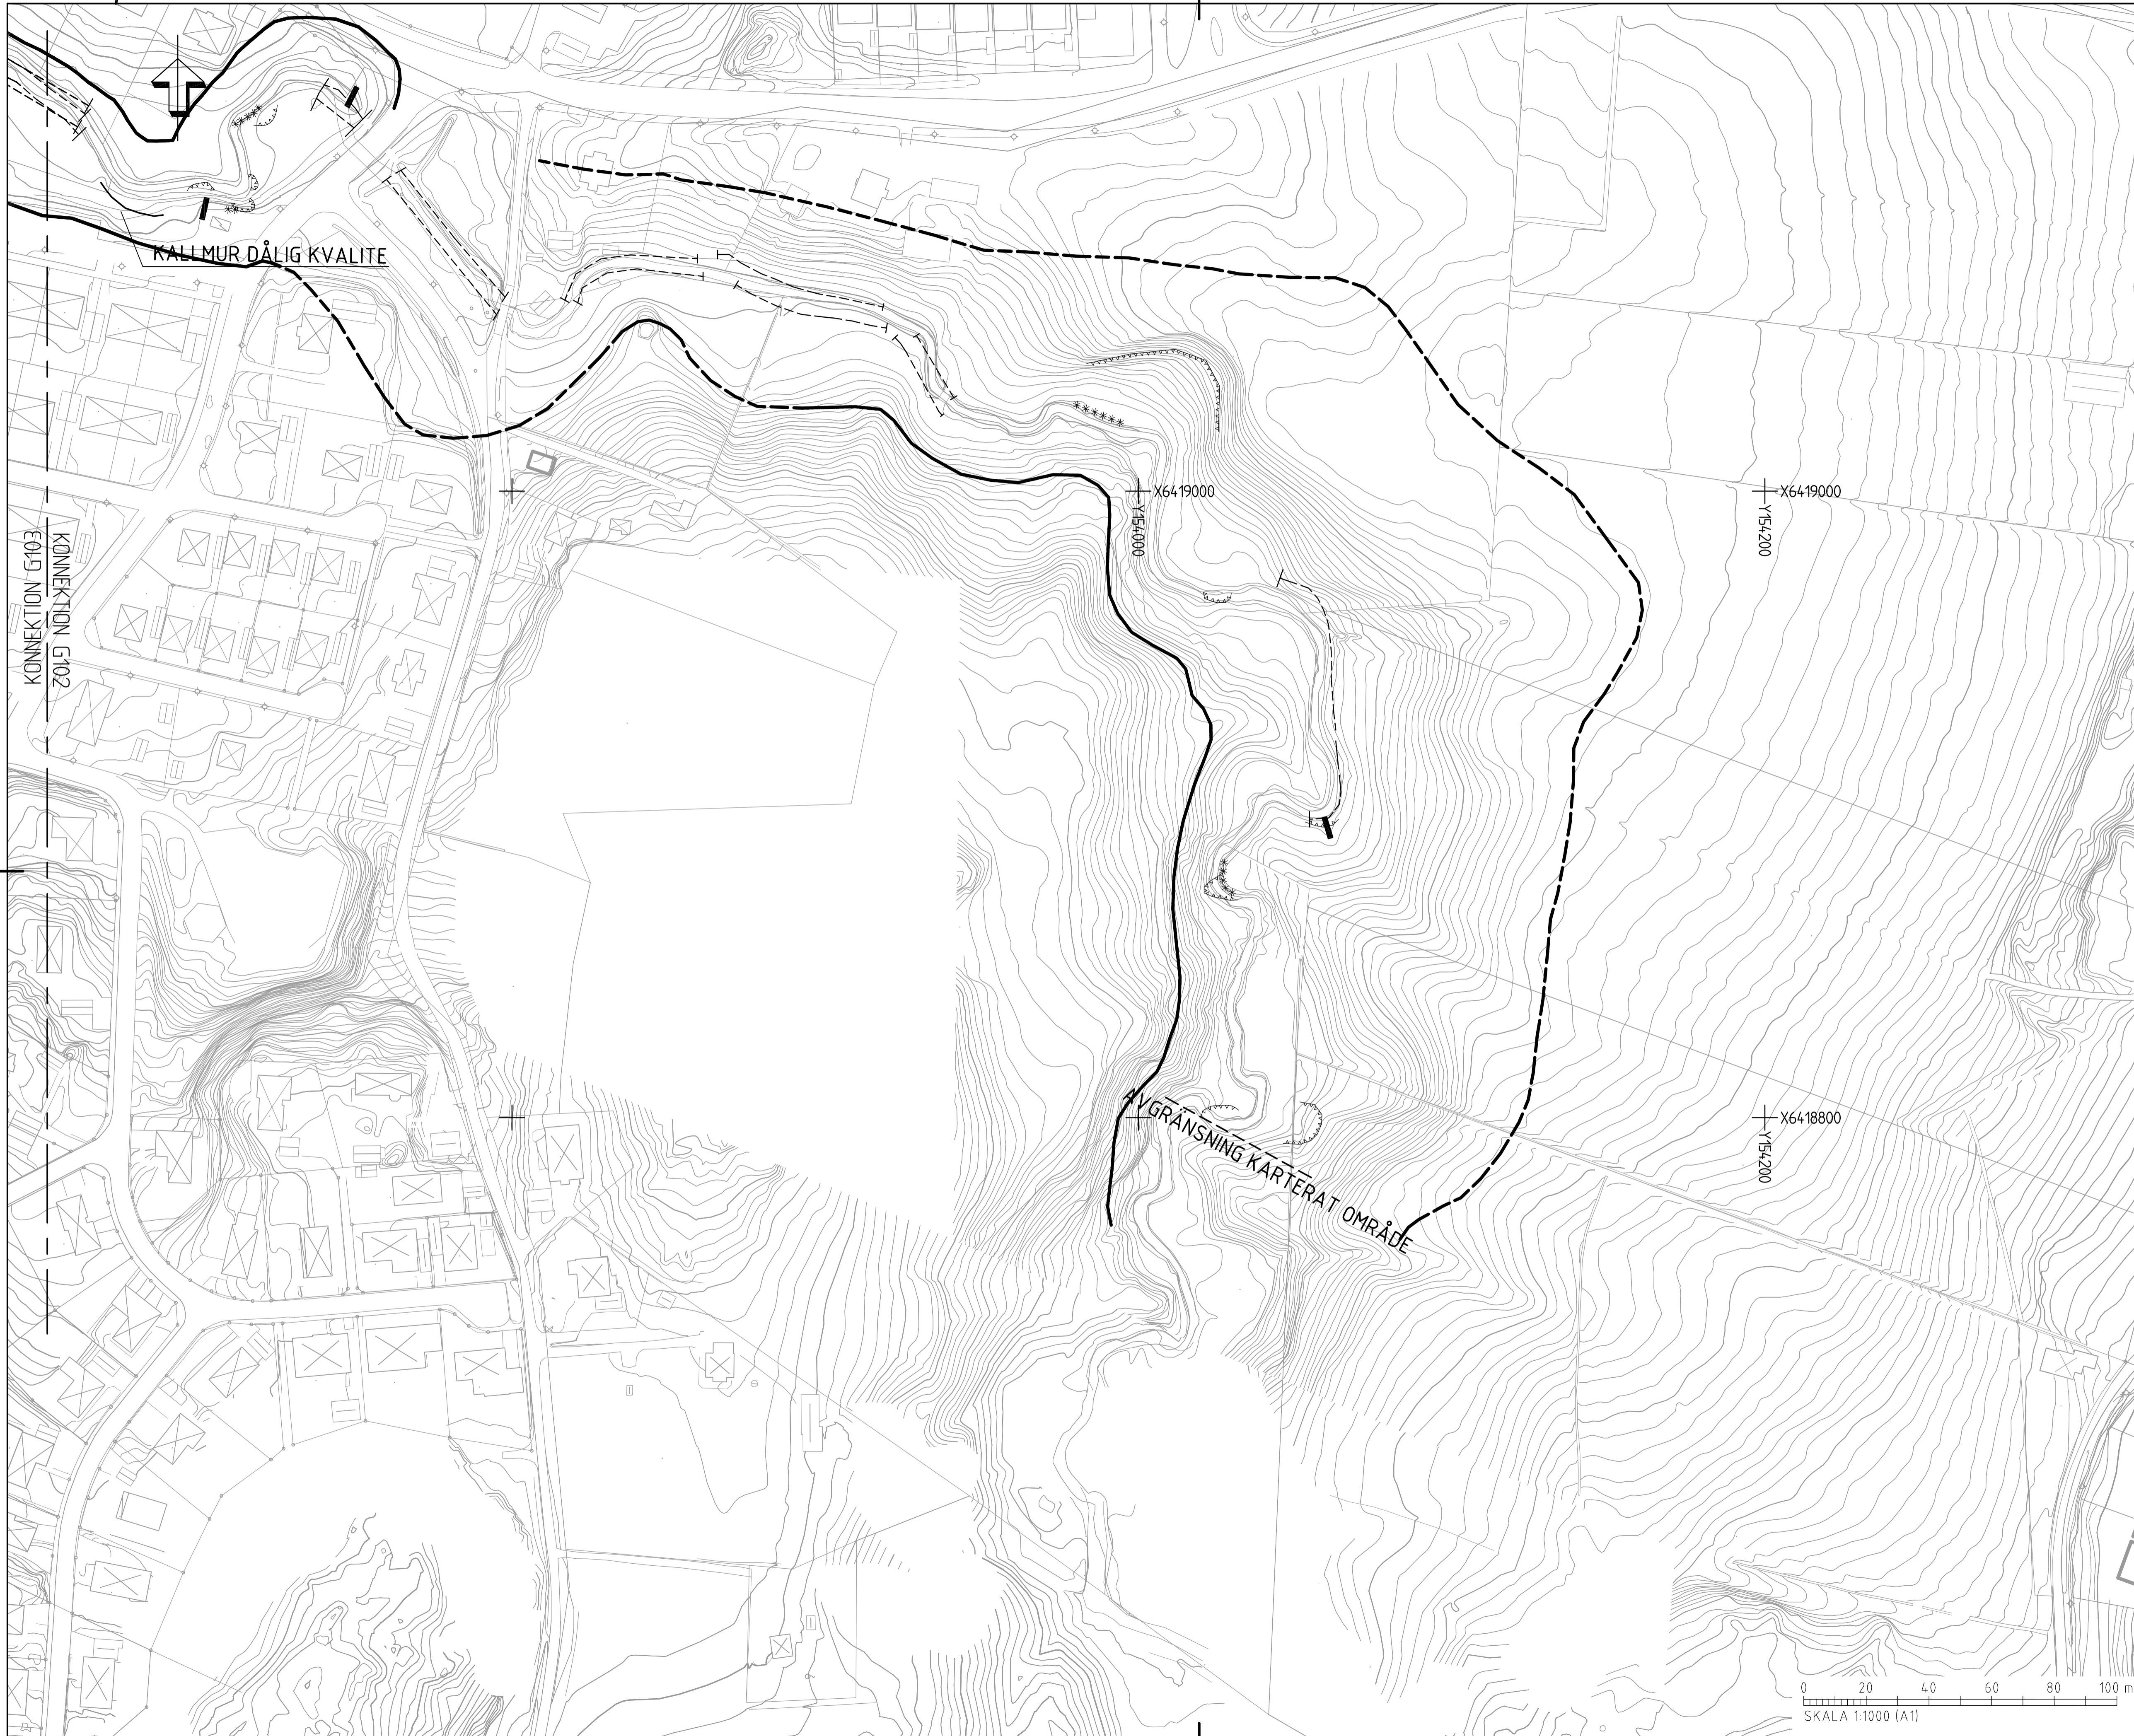
SKALA 1:1000 (A1)	NUMMER G 103	BET
----------------------	-----------------	-----

KALLMUR DÅLIG KVALITE
