## Utlåtande om två ekar på fastigheten Nödinge 5:134

Naturcentrum projekt 2520

2020-07-01

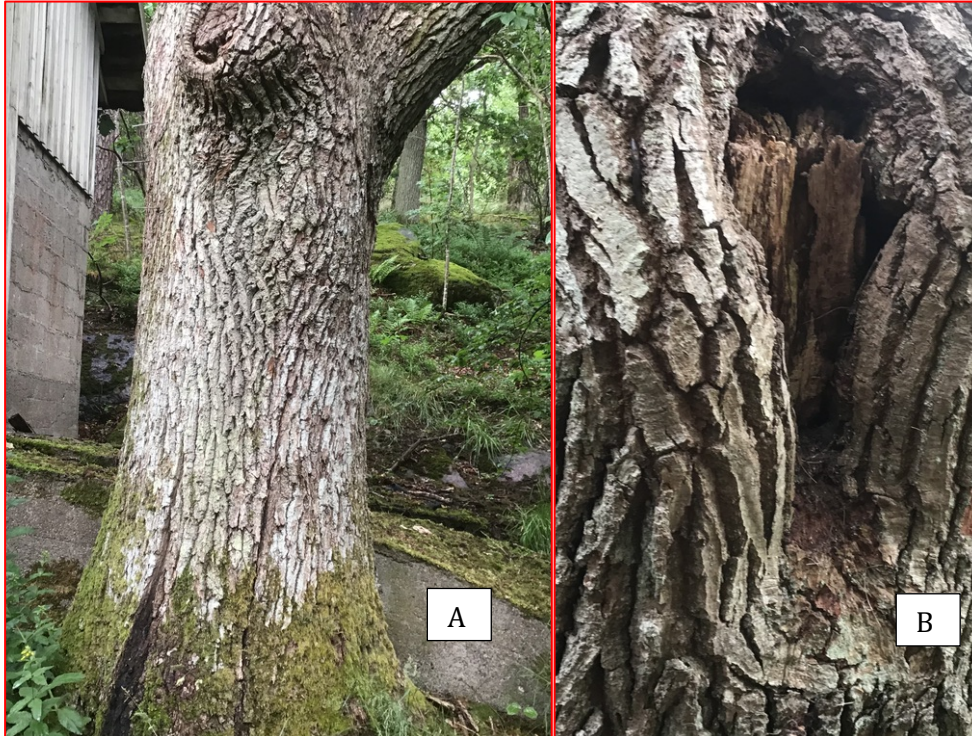
De två träden är båda ekar av grov dimension med vida kronor, något som vittnar om att de tidigare stått i ett mer öppet landskap. I det undre grenvarvet finns döda grenar hos träden, något som vittnar om att de nu står mer trängt av omgivande skog. Stamomkretsen på det smalaste stället vid eller under brösthöjd (130 cm över marken) är cirka 250 cm för den ek som står tätt intill befintlig bebyggelse (ett mindre uthus) respektive 265 cm för den ek som växer i en gårdsgård. Enstaka små till medelstora stamskador/begynnande håligheter finns i stammen hos den ek som står intill uthuset. Den har också ett stort cementfundament mot stammen.

A: Den ek som växer tätt intill ett uthus, med en stamomkrets på smalaste stället under brösthöjd på ca 250 cm. B: En hålighet under bildande på eken i bild A.

Enligt skriften "Skydda träden vid arbeten" utgiven av Länsstyrelserna<sup>6</sup> gäller ett skyddsavstånd på två meter utanför kronans ytterkant vid arbeten i trädets närhet. Helst skall skyddsavståndet från stammen räknat vara 15 gånger stammens diameter.

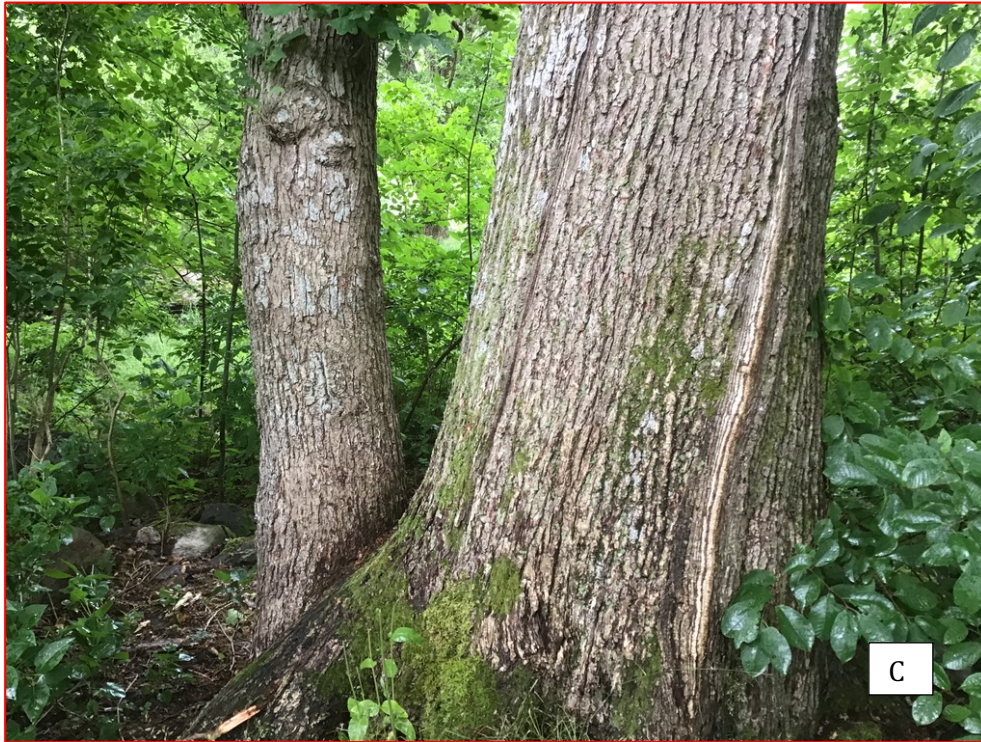
C: Den ek som växer i en gårdsgård och har en stamomkrets under brösthöjd på ca 265 cm.
