Ale kommun, Sektor samhällsbyggnad

Geoteknisk utredning för detaljplan för bostäder inom Paradiset, Älvängen, Ale kommun

Geotekniskt PM

2014-10-14

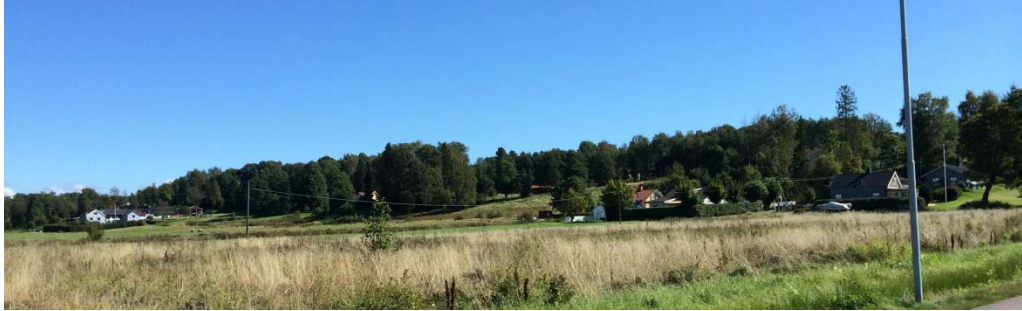
Figur 1; Vy mot sydost med jordbruksmarken närmast som övergår i de sluttande skogbeklätt område.

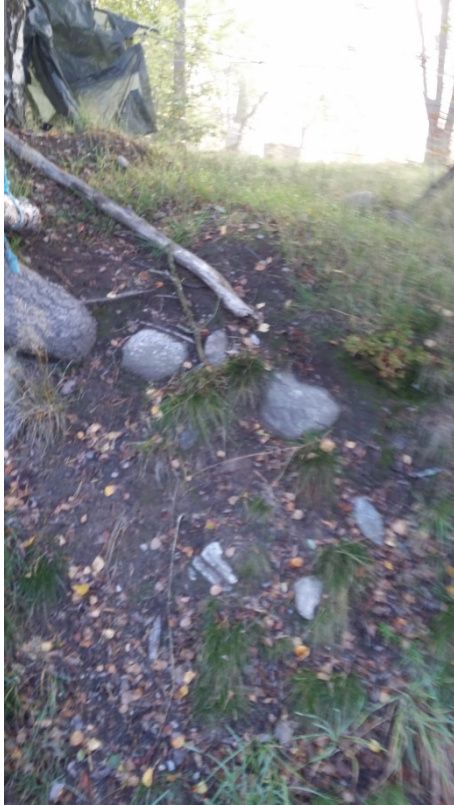
Området består av lermäktigheter i norr, moränryggar i den centrala och södra delen. Vid den bergtekniska besiktningen hittades inga berghällar utan området består av storblockig morän, se figur 1. Det finns enstaka större (>1,5 meter) block, men de flesta blocken är av storleksordningen 20 till 50 centimeter i diameter.

Figur 2 Foto av storblockig morän i den södra delen.

Inga sprickgrupper har uppmätts, då området består av morän och blottade berggrundshällar saknas.

Ingen risk för blocknedfall samt ytliga ras finns inom området med nu kända förutsättningar. Inför planerad bebyggelse rekommenderas att en detaljerad bergbesiktning utförs av området efter avtäckande. Vid schaktning i samband med byggnation ska försiktighet vidtas vid exponering av större block som kan komma i rörelse.
