Kulturmiljöutredning till detaljplan - Backa säteri  
Nödinge Stommen 1:261 m. l., Ale kommun

2021-09-01

WSP Sverige AB

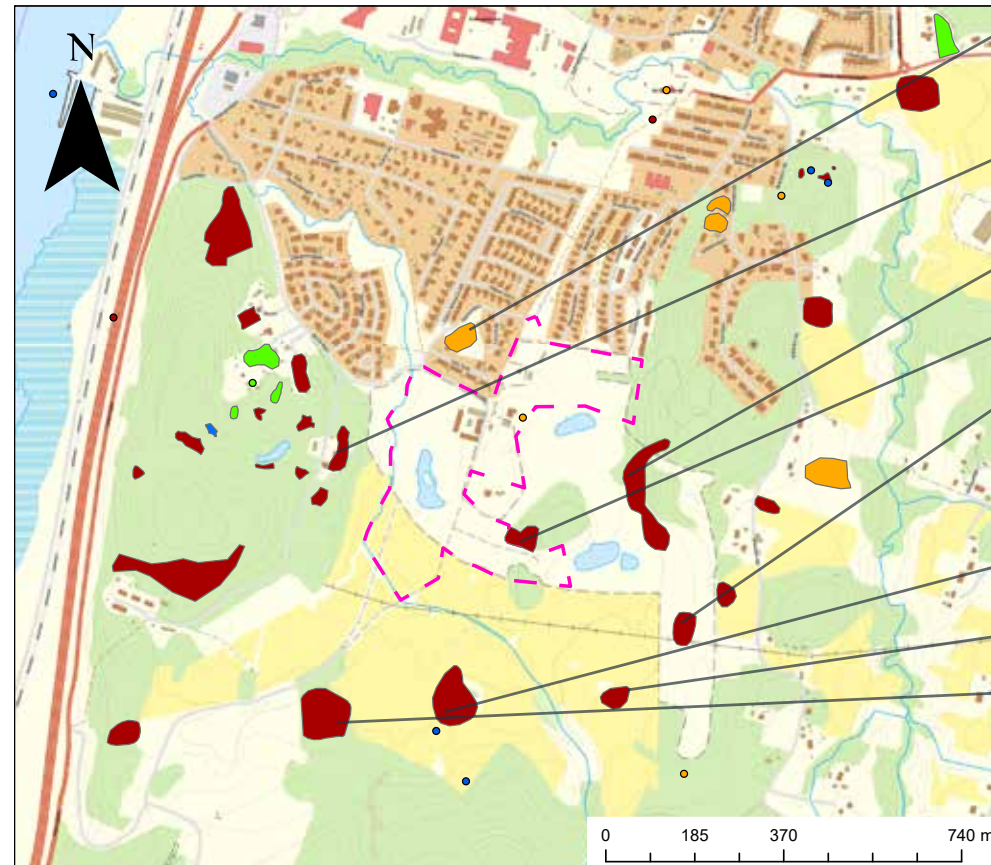
Kända fornlämningar och övriga kulturhistoriska lämningar inom planområdet och i dess direkta utkant. Källa: RAÄ, Forsök

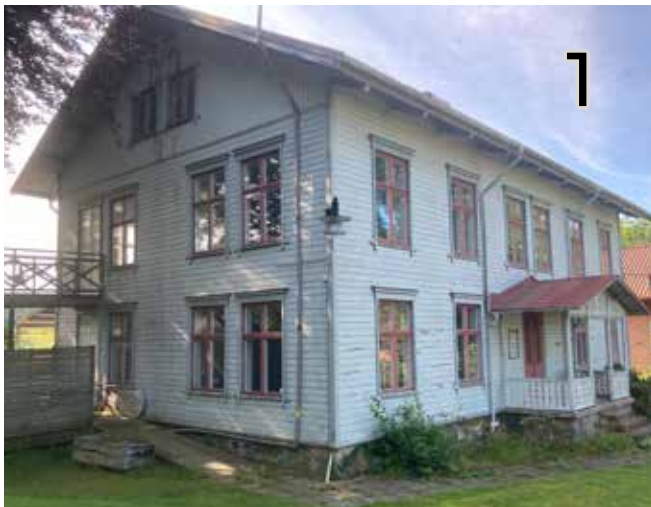
Säteriets huvudbyggnad, norra och västra fasaden.

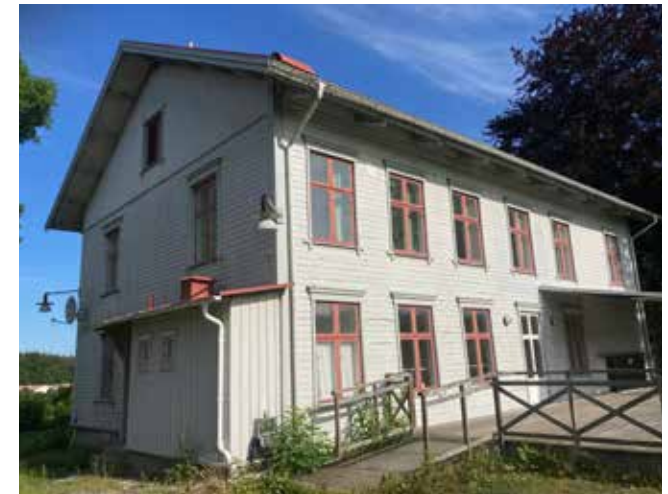
Huvudbyggnaden, södra och östra fasaden.

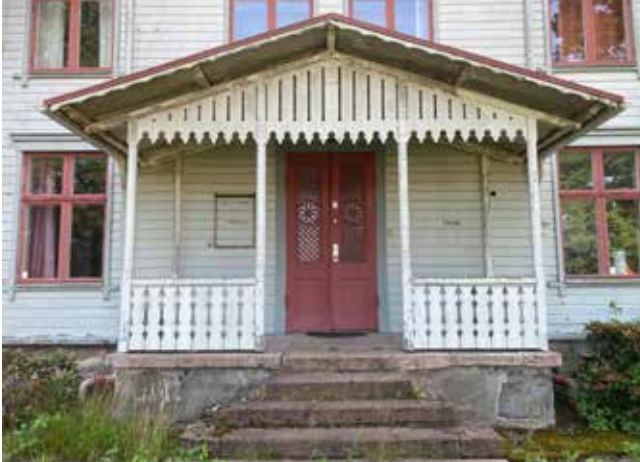
Huvudbyggnadens farstukvist präglas av "snickarglädje". I fönsterdörrens spröjsverk är säteriets symbol integrerad.

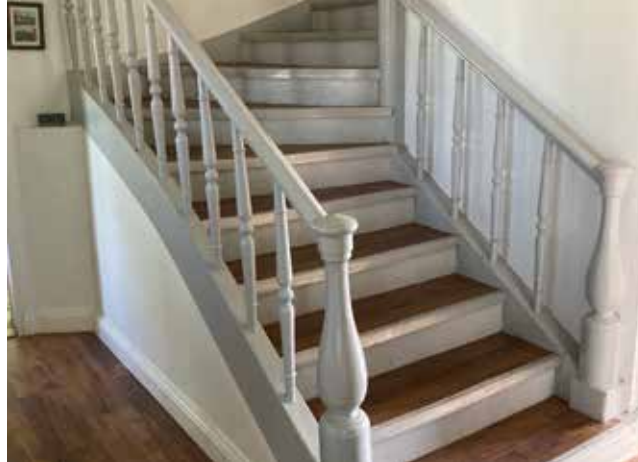
Huvudbyggnaden. Trappan i hallen är helt i original från 1800-talets slut bortsett från planstegens ytskikt.

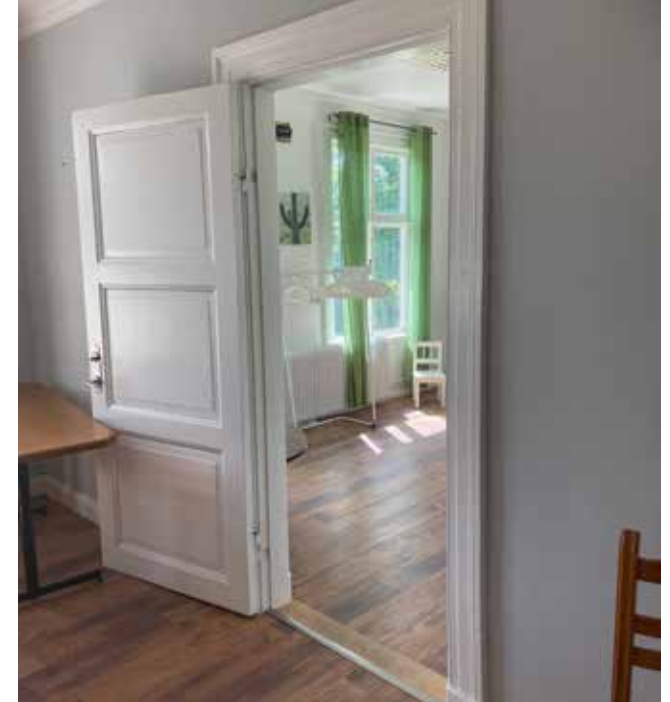
Interiört finns flera bevarade halvfranska spegeldörrar med dörromfattningar från slutet av 1800-talet.

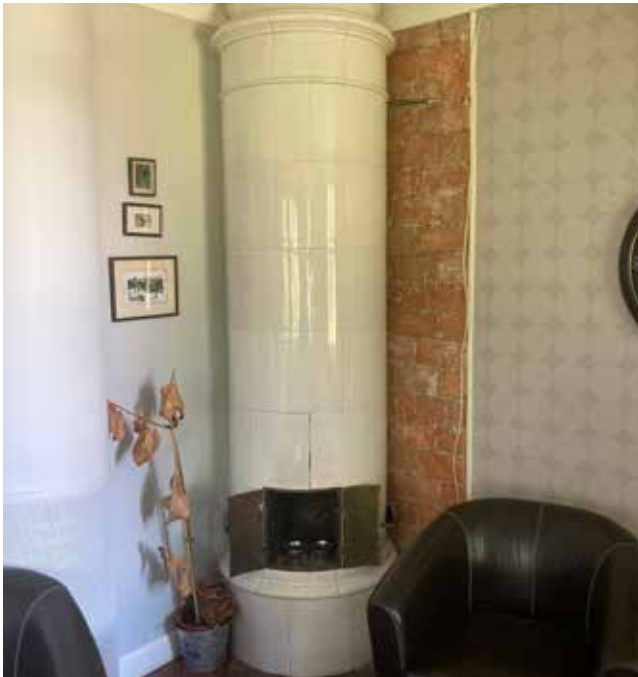
En av huvudbyggnadens tre bevarade kakelugnar.

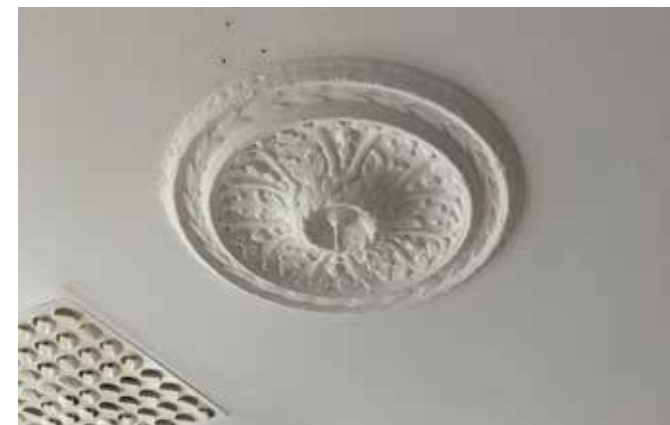
Takrosett från huvudbyggnaden.

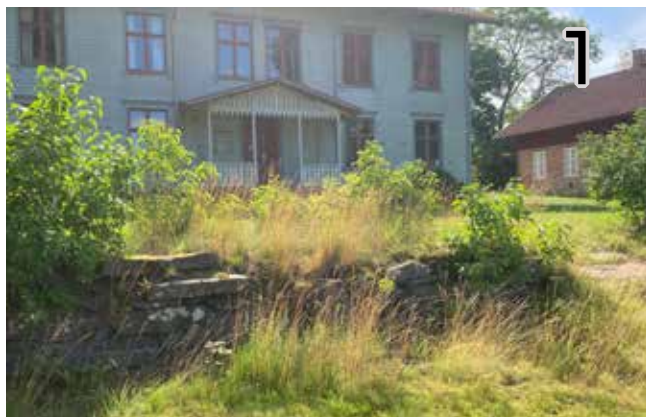
Stenterrass som avgränsar trädgård och uppfart.

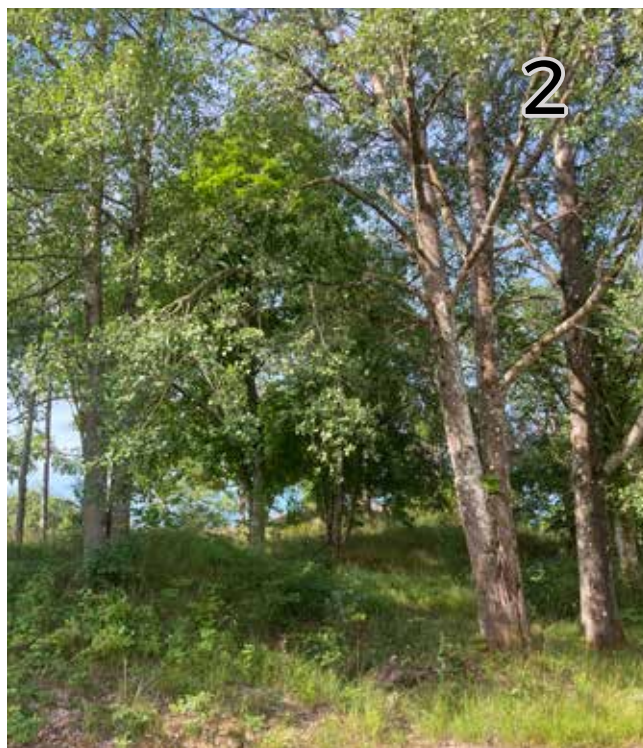
1. Stenterrass och buskar avgränsar den högre belägna trädgården från den lägre uppfarten i väster. Vid uppfarten står ett stort lövträd.
2. Rest av engelsk park med alm, bok m.m.
3. Igenslyad kulle som historiskt har använts som park och gårdsnära bete.
4. Område använt som hembygdspark. Har historiskt varit bland annat fruktträdgård, vilket trädgårdsmästarens bostad och den omgivande grönskan berättar om.

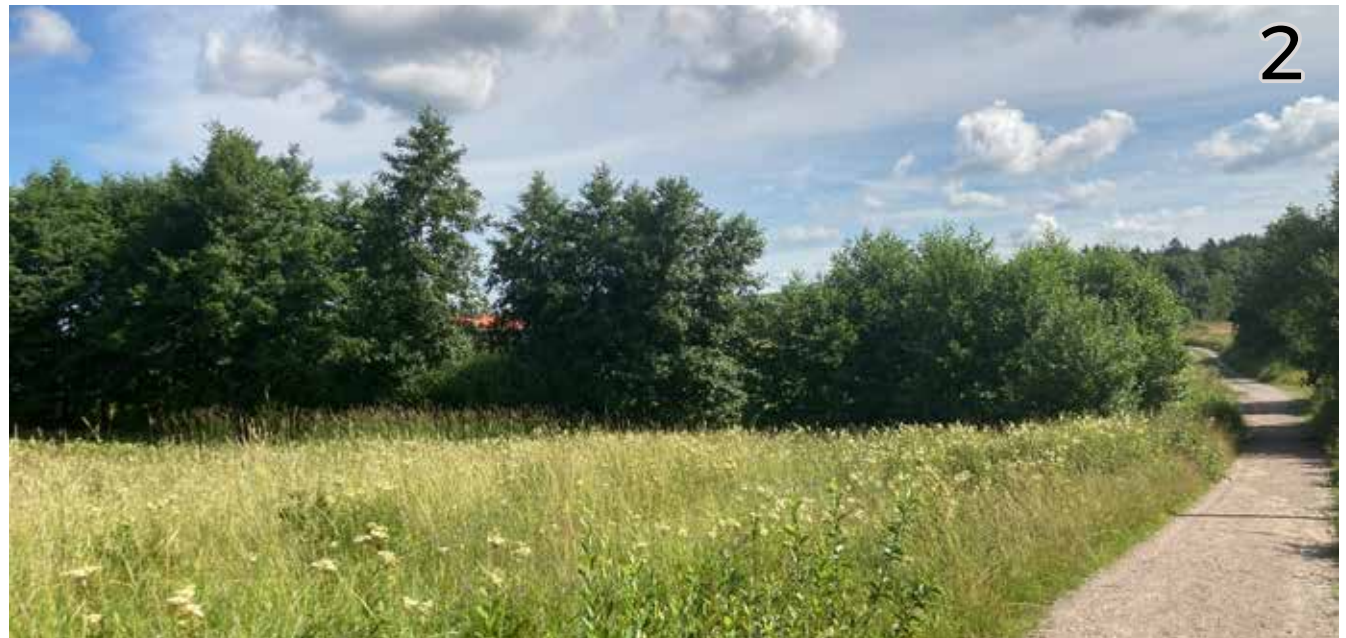
Den äldre gårdsvägen löper genom landskapet i sin äldre sträckning, vilket tillsammans med vägens smala bredd och grusbeläggning bidrar till miljöns agrara karaktär.
