BIOTOPKARTERING OCH ÅTGÄRDSFÖRSLAG I ETT DELOMRÅDE AV LODINGEBÄCKEN

2017-03-21

Naturcentrum rapport - projekt nr 1098

Ale kommun

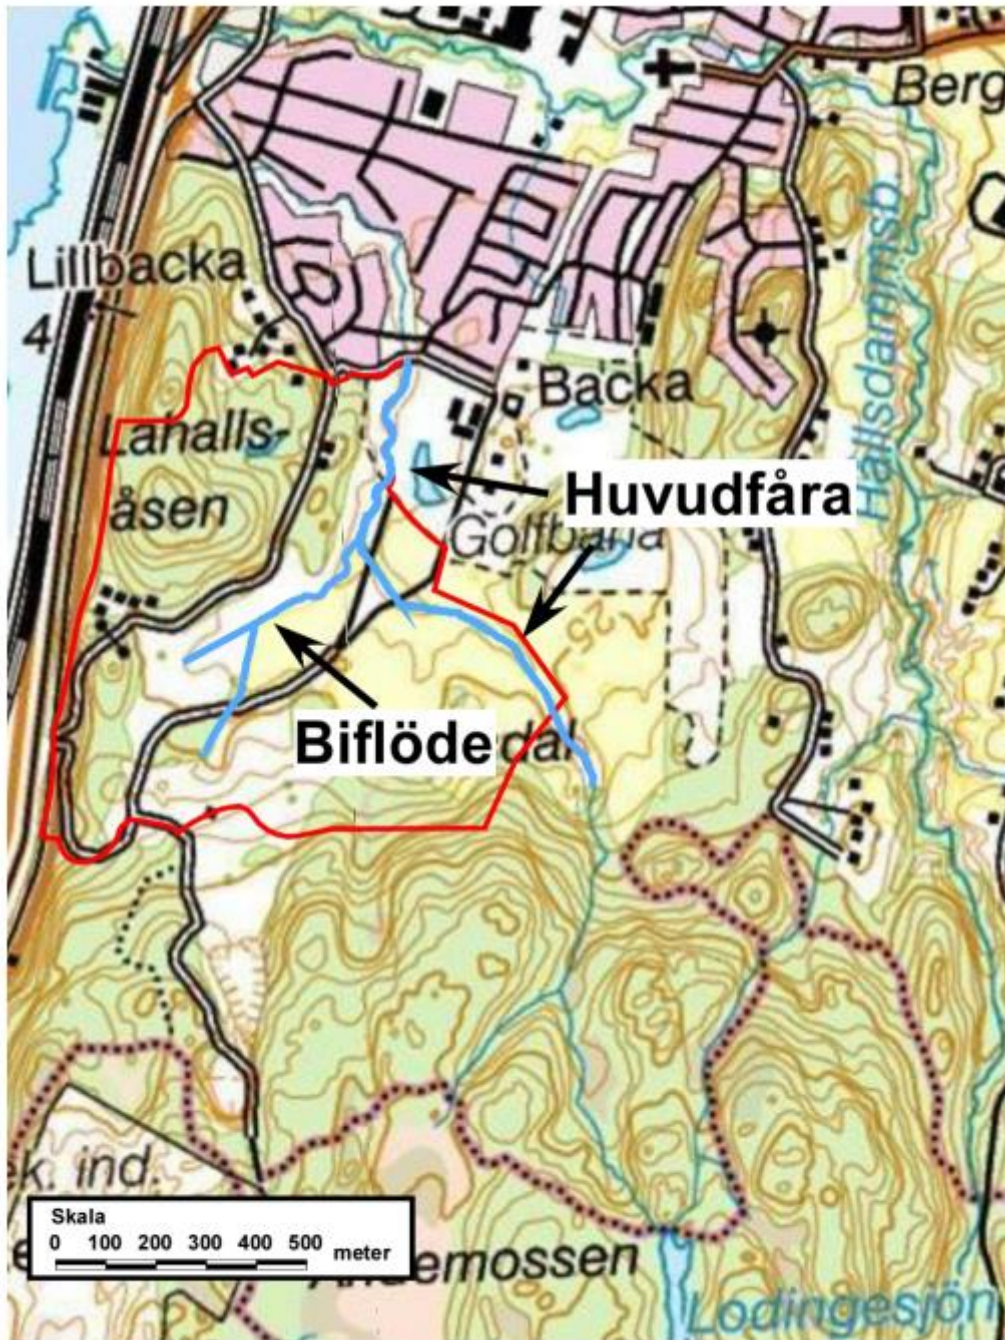
Figur 1. Den karterade delen av Lodingebäcken inklusive det västra biflödet (ljusblå linje) samt den planerade avgränsningen av exploateringsområde (röd linje).

Naturcentrum AB har på uppdrag av Ale kommun genomfört en biotopkartering av en delsträcka av Lodingebäcken, inklusive ett mindre biflöde, sydost om Nödinge (fig. 1). Biotopkarteringen syftar till att kartlägga befintliga biotoper, hydromorfologiska förhållanden, naturvärden samt mänsklig påverkan i ett område där en exploatering i form av ett bostadsområde planeras.

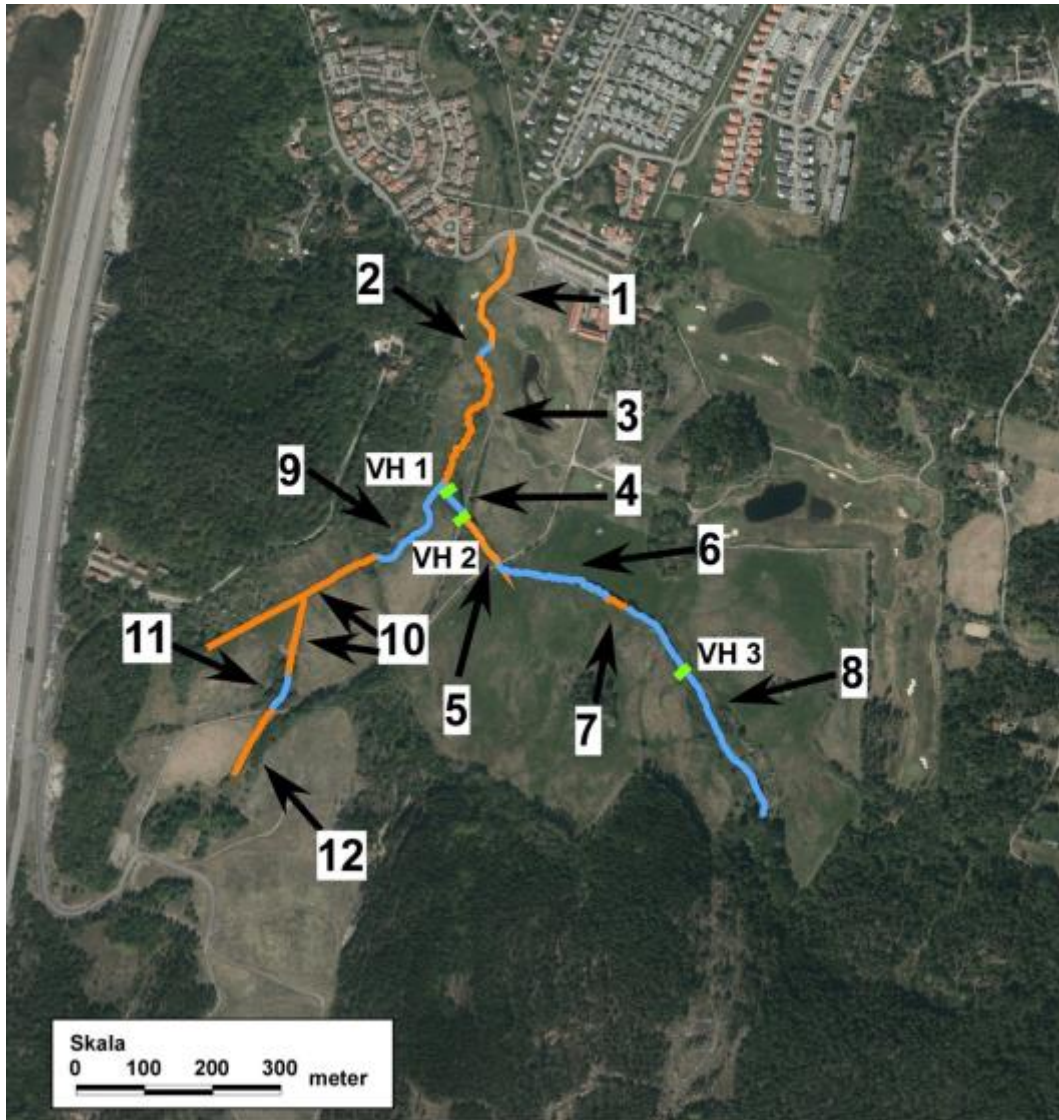
Figur 2. Sträckavgränsningar (blå och orangea linjer visar avgränsningar) och vandringshinder (gröna rektanglar) på den karterade sträckan av Lodingebäcken.

I följande resultatsammanställning behandlas Lodingebäckens huvudfåra och det västra biflödet. Totalt delades den karterade delen upp i tolv delsträckor varav åtta sträckor i huvudfåran och fyra sträckor i det västra biflödet (fig. 2). Delsträckorna redovisas inte var för sig utan summeras efter ett antal egenskaper som ingått i inventeringen. De redovisade egenskaperna har valts ut utifrån deras relevans för att beskriva det aktuella vattendragets morfologiska och biologiska förhållanden.

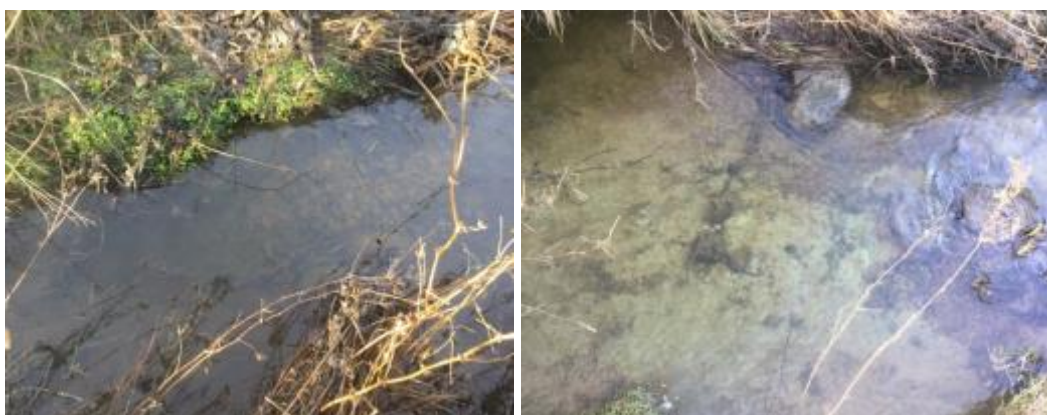
Figur 4. Liten grusbänk som troligen är ilagd i biotopvårdssyfte (vänster) samt typisk lerbotten som är vanligt förekommande på den karterade sträckan (höger).

Bottensubstratet på den karterade sträckan domineras av finkornigare material. Sand och lera är det vanligast dominerande fraktionerna (tabell 2). Endast en kort sträcka domineras av sten. Dessa stenar är dock troligen tillförda vid biotopvårdsåtgärder som genomförts i området. På liknande sätt förekommer grus i olika fraktioner på enstaka platser längs den karterade sträckan (fig. 4). Gruset har tillförts dels genom läckage från dräneringssystem och troligen också genom biotopvårdsåtgärder.

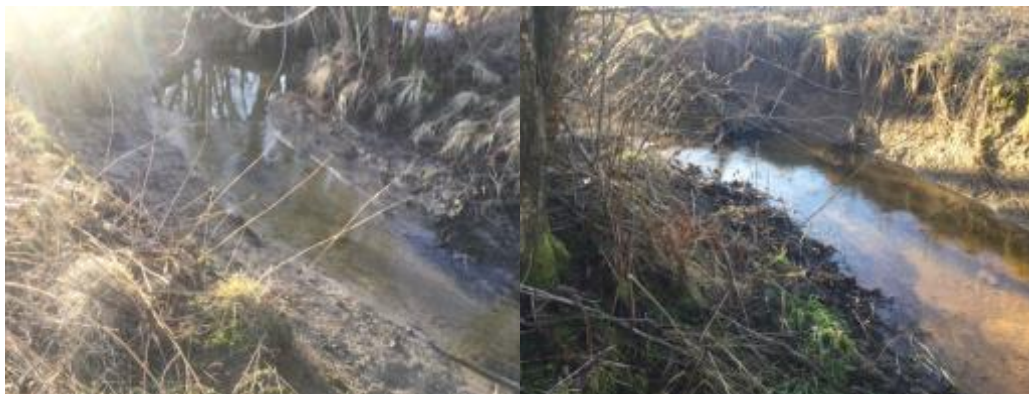
Figur 6. Tydliga tecken på onaturligt hög sedimentation av sand (vänster) och erosion där botten idag består av hårt packad lera (höger). Båda exemplen är tecken på kraftig instabilitet i vattendraget.

I Lodingebäcken bedömdes instabiliteten som kraftig eller måttlig på samtliga sträckor (tabell 6). Det visar sig i att fluviala processer förekommer i onaturlig utsträckning (tabell 7). Det är vanligt att både sedimentation och erosion förekommer om vart annat och Lodingebäckens fåra omformas under korta tidsperioder. Erosionsbedömning och stabilitetsbedömning i biotopkarteringen ska inte förväxlas med den geotekniska undersökning som genomförts. Bedömningarna under biotopkarteringen gäller påverkan på naturvärden och på vattendragets flödesregim (se faktaruta nedan). När de naturliga processerna är i jämvikt är de ett viktigt tillskott för den biologiska mångfalden då de skapar en mängd olika miljöer såsom rasbranter, djuphålur och grunda sedimentbankar. Viktigt att notera är att dessa strukturer är relativt stabila i ett vattendrag där de fluviala processerna är i jämvikt, vilket inte är fallet när jämvikten är störd och förändringar sker på mycket kort tid.

Denna instabilitet är ofta orsakad av den påverkan som kommer från mänskliga aktiviteter såsom rensning, påskyndad avrinning från täckdiken och ändrad markanvändning. I Lodingebäcken har denna typ av påverkan troligen stora effekter på systemet även nedströms det karterade området då mycket sediment transporteras och riskerar att hamna på och täcka igen andra miljötyper där. Det finns ett antal skyddsåtgärder som kan genomföras för att motverka ökad instabilitet vid ökad markanvändning. Till exempel är flödesutjämnande åtgärder såsom väl dimensionerade dagvattendammar och ökad översilning av tillrinnande vatten över naturmark istället för genom täckdiken lämpliga åtgärder.

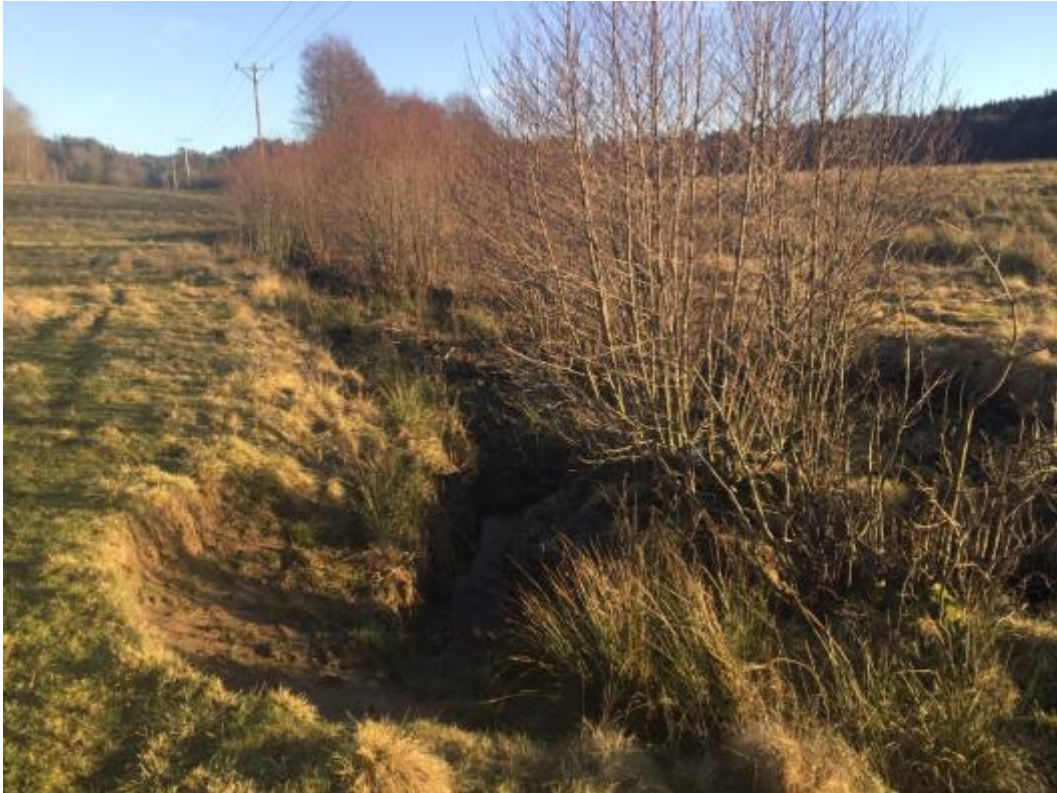
Figur 7. Tydliga tecken på rätning där den gamla dikesgränsen syns. Fåran börjar få en ringlande form vilket orsakar erosion i kanterna.

Den karterade delen av Lodingebäcken är kraftigt rensad eller omgrävd på hela sträckan (tabell 8). Det är tydligt att man har rätat ut och fördjupat tidigare meandrande partier, troligen för att avvattna omkringliggande jordbruksmark (se fig. 3 och fig. 7). I de nedre delarna (sträcka 1–4) är rensningen otydligare då dessa troligen skedde för en längre tid sedan. Vattendraget har här på egen hand börjat återfå en mer naturlig form med ringlande fåra. I det västliga biflödet har större delen fortfarande dikeskaraktär.

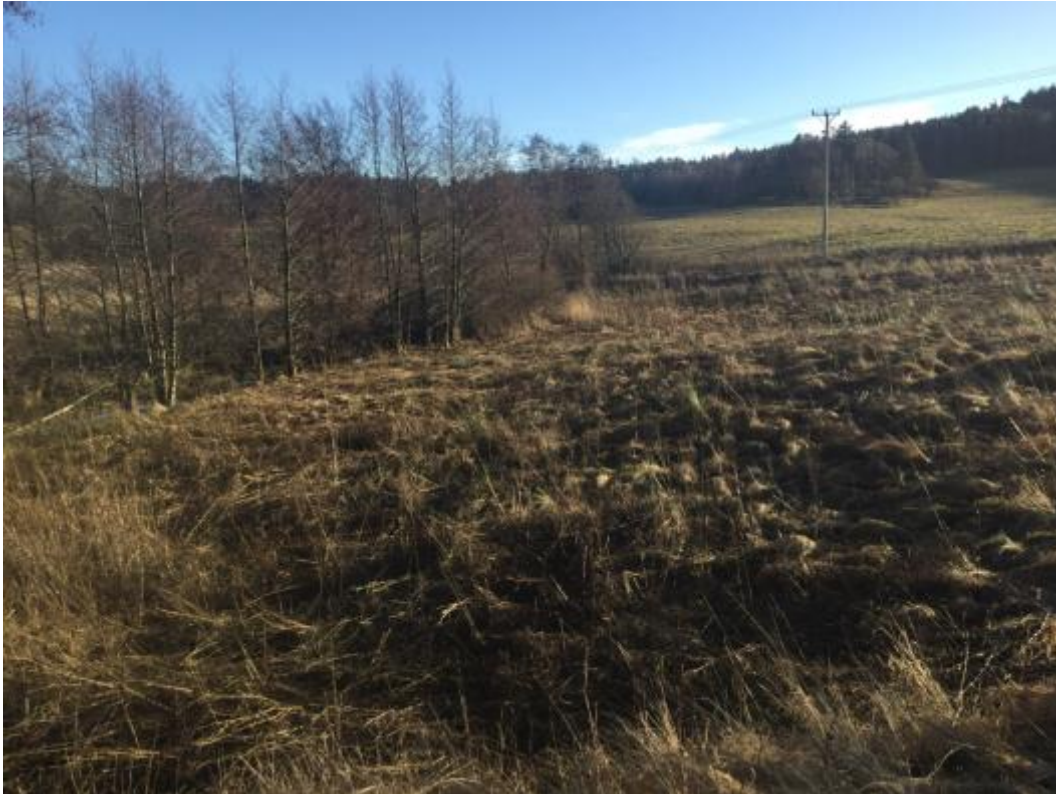
**Figur 9.** *Typisk vy över Lodingebäckens närområde på den karterade sträckan, med trädridå runt vattendraget och omkringliggande öppen hävdad mark.***Övriga noteringar**

Närmiljön består på hela sträckan till större delen av öppen hävdad mark (tabell 9). Viss igenväxning sker närmast fåran och krontäckningen kommer öka om hävden minskar. Floran inom fårans naturliga dalgång är tydligt fuktpåverkad. Skyddszonerna är över 30 meter längs hela sträckan. Det vill säga att ingen riskfylld mark såsom åker eller artificiell mark förekommer inom 30 meter på någon sida av vattendragsfåran. På ett kort sträcka (ca 50m) korsas vattendraget av en golfbana. I detta fall bedöms den som naturmark då de finklippta delarna inte går direkt intill vattendraget samt att förhållanden kring gödsling är outrett.

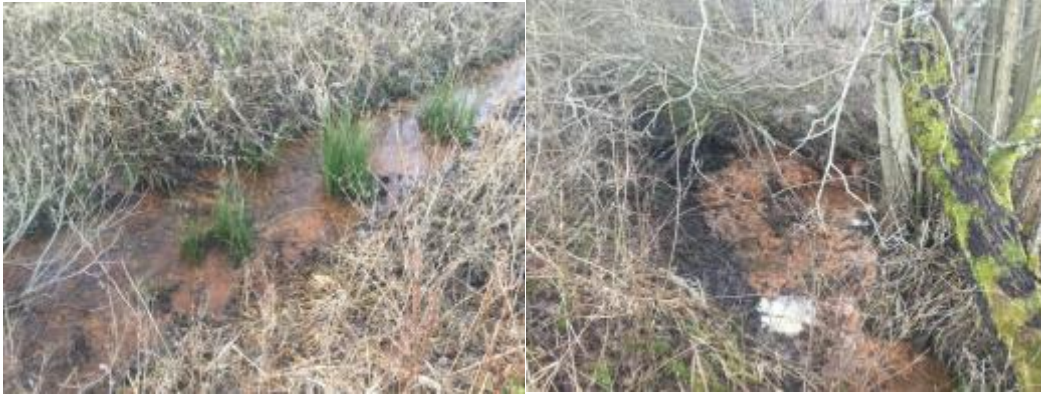
I de södra delarna av det västra biflödet förekommer kraftiga järnutfällningar. Dessa har stor lokal påverkan i diket då de täcker hela fårans botten med ett tjockt lager (fig. 10). Synlig påverkan finns endast på sträckorna 10–12 i det västra biflödet. Inga tecken på påverkan i Lodingebäckens huvudfåra kunde lokaliseras. Järnutfällningarna startar vid biflödets ena källa, där ett cementrör kommer ut från en ett område med utfyllnadsmassor.

Figur 10. Järnutfällningar i angränsande dike som mynnar från utfyllnadsområde söder om Lodingebäckens västra biflöde.

Järnutfällningarna som förekommer i de södra delarna av det västliga biflödet har en stor påverkan på naturmiljön lokalt. Dock sträcker det bara några hundra meter ner från utloppet från utfyllnaden. Noggrannare provtagningar bör göras för att undersöka om det förekommer andra miljöfarliga ämnen i läckvattnet.

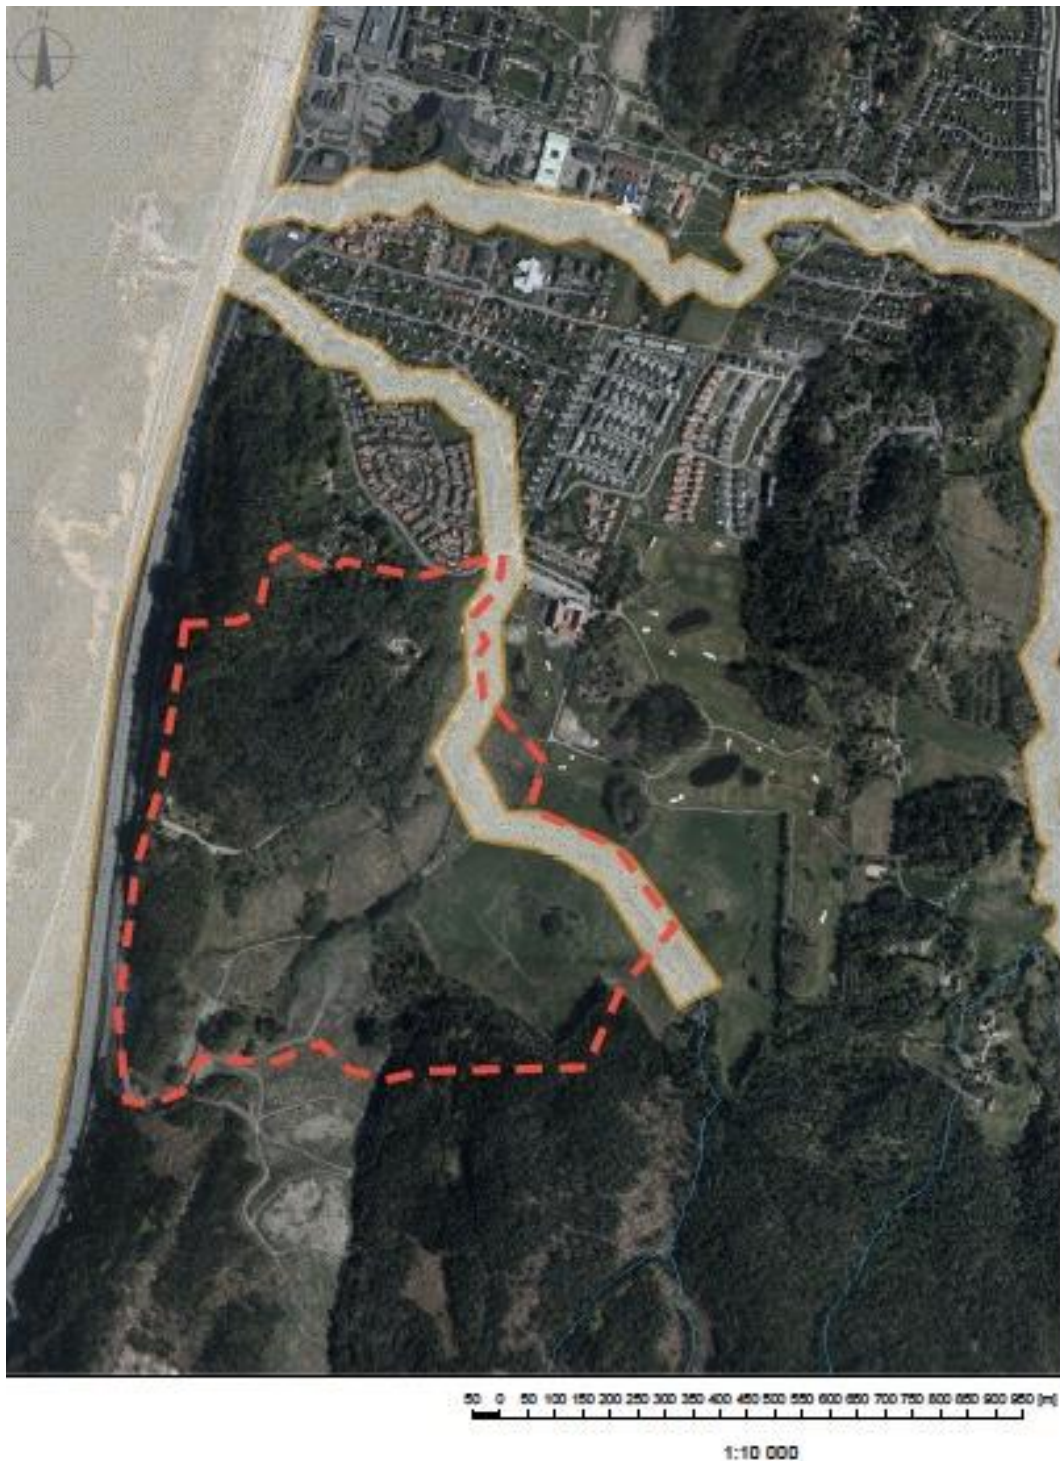
Figur 11. Befintlig avgränsning av riksintresset "NRO14122 Göta och Nordre älvs dalgångar" (grå yta) i närhet till planområdet (röd streckad linje). Nuvarande avgränsning föreslås behållas.

Riksintresset "NRO14122 Göta och Nordre älvs dalgångar" sträcker sig upp i Lodingebäcken och genom hela planområdet. Lodingebäcken passar in i riksintressets syfte som biflöde till Göta älv som är viktiga som vandrings-, lek och uppväxtområden för bland annat lax, öring, asp och faren. I Lodingebäckens finns ett starkt bestånd av öring och vandringsmöjligheterna i vattendraget är trots en del partiella hinder relativt god. Det innebär att bäcken även utanför lek- och uppväxtområdena är viktiga för populationen, främst som skydd och födosöksområden men också för att de knyter ihop olika lek- och uppväxtområden. I dagsläget innefattas Lodingebäckens fåra upp till norra delen av planområdet (fig. 11).

Riksintressets skydd är utformat så att det finns specifika värden som det syftar till att skydda. Dagens avgränsning bedöms fylla riksintressets syfte enligt de värdebeskrivningar som finns. Vid exploatering av områden i närheten av riksintresset är det just de beskrivna värdena som inte får skadas påtagligt. Utredning av påverkan samt eventuella skydds- och kompensationsåtgärder för att bevara eller stärka riksintressets värden kan bli aktuella och bör finnas med i ett tidigt stadium av planering. Det västra biflödet hyser inte några värden som riksintresset syftar till att skydda och en utökning som innefattar biflödet bedöms således inte vara nödvändig. Därför föreslås att riksintressets avgränsning behålls enligt nuvarande utformning.

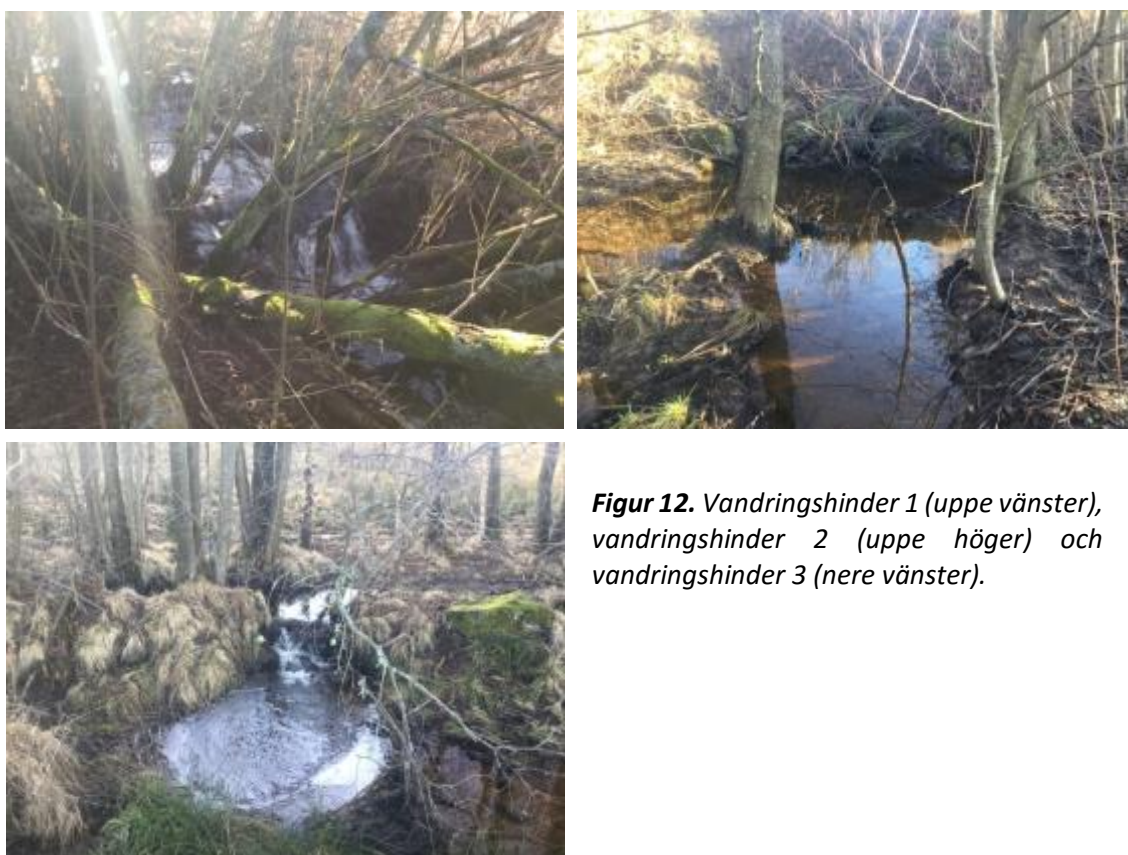
Tre vandringshinder finns i Lodingebäckens huvudfåra (fig. 12). Samtliga bedömdes som partiella hinder för öring och även mer svagsimmande arter (tabell 11). Det innebär att en del individer troligen kan ta sig förbi i vissa flöden. Åtgärdande av de tre vandringshindren bör inte vara allt för krångligt men en mer noggrann utredning krävs för att få till så bra lösningar som möjligt. Det finns flera trummor som idag inte är några vandringshinder. Dessa bör dock också ses över för att säkra att de inte blir något problem i framtiden. Åtgärderna kring vandringshinder och trummor bör ingå i en skötselplan för området.

Vandringshinder	Typ	Sträcka	Fallhöjd	Passerbarhet	
				Öring	Mört
VH1	Naturligt hinder	4	0,5	1	1
VH2	Raserad vägtrumma	4	0	1	1
VH3	Stenmur	8	0,6	1	1

Figur 12. Vandringshinder 1 (uppe vänster), vandringshinder 2 (uppe höger) och vandringshinder 3 (nere vänster).

- Åtgärder för vandringshinder och trummor bör ingå i skötselplanen.
