VIBRATIONSUTREDNING INFÖR DETALJPLAN, NÖDINGE, ALE KOMMUN

741924

Projektnummer: 741924
Revision: Rev5
Dokumenttyp: Rapport
Datum: 2022-05-30

Kund: Ale kommun
Kontaktperson: Karin Svensson

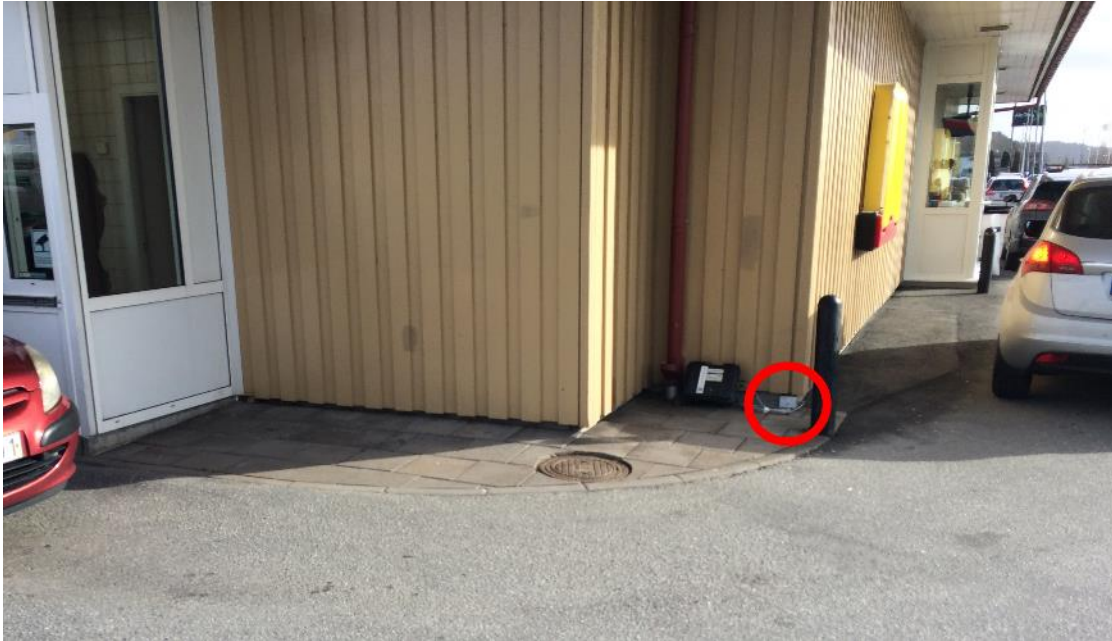
MP1 2990 McDonalds

OBS annan riktning! T = parallellt med Nödingevägen, L = vinkelrätt mot Nödingevägen

Avstånd: ca 40 m från
Nödingevägen, 97 meter från
järnvägen.

Kommentar: Svårt att hitta en bra mätpunkt där tillräckligt mycket av sockeln var synlig. Bilar passerar väldigt nära och ofta, vilket ger många utslag som gör det svårt att utskilja vad som kommer från tåg och bilar. Det har inte gått att sätta en inspelningsnivå för mätaren som är tillräckligt låg för att få med inspelning av signalen från tåg utan att mätaren överbelastas av registreringar från bilar.

- I MP1 har passagerarna inte gått att verifiera pga väldigt mycket störningar, mätaren var fäst på McDonalds-byggnaden och bilar passerade drive-through precis intill mätaren. De flesta av de högsta nivåerna kan inte kopplas till tåg i tågöringen.

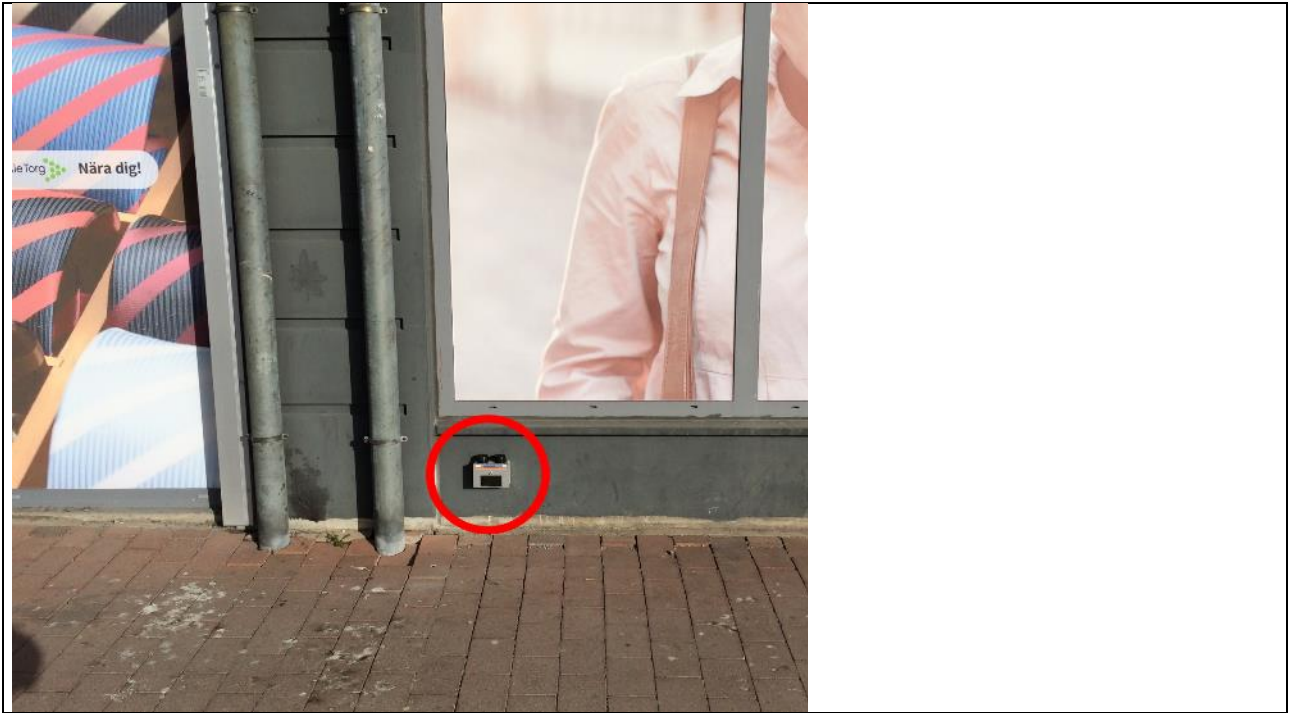
MP2 60700 Ale torg

L = parallellt med Nödingevägen, T = vinkelrätt mot Nödingevägen

Avstånd: ca 90 m från Nödingevägen, 150 meter från järnvägen.

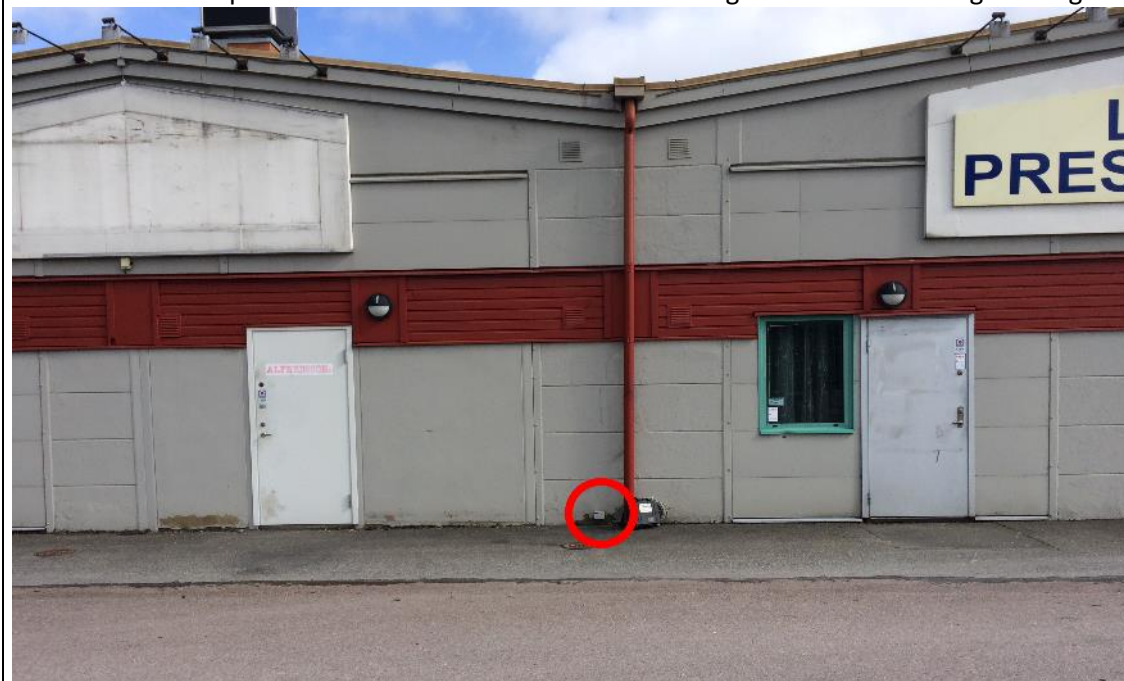
Ale torg
MP3 3000 14

L = parallellt med Nödingevägen, T = vinkelrätt mot Nödingevägen

Avstånd: ca 30 m från
Nödingevägen, ca 96 meter från
järnvägen.

Kommentar: Bilar passerar förhållandevis nära men det har gått att sortera ut registreringar från tåg.

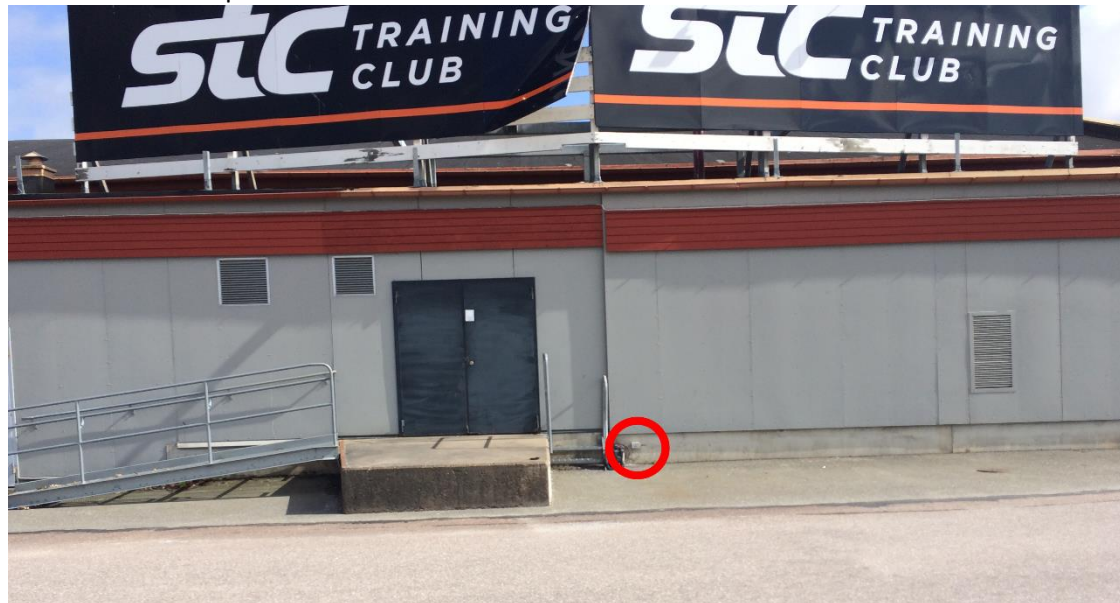
MP4 3590 12

L = parallellt med Nödingevägen, T = vinkelrätt mot Nödingevägen

Avstånd: ca 35 m från
Nödingevägen, ca 104 meter från
järnvägen.

Kommentar: Bilar passerar förhållandevis nära

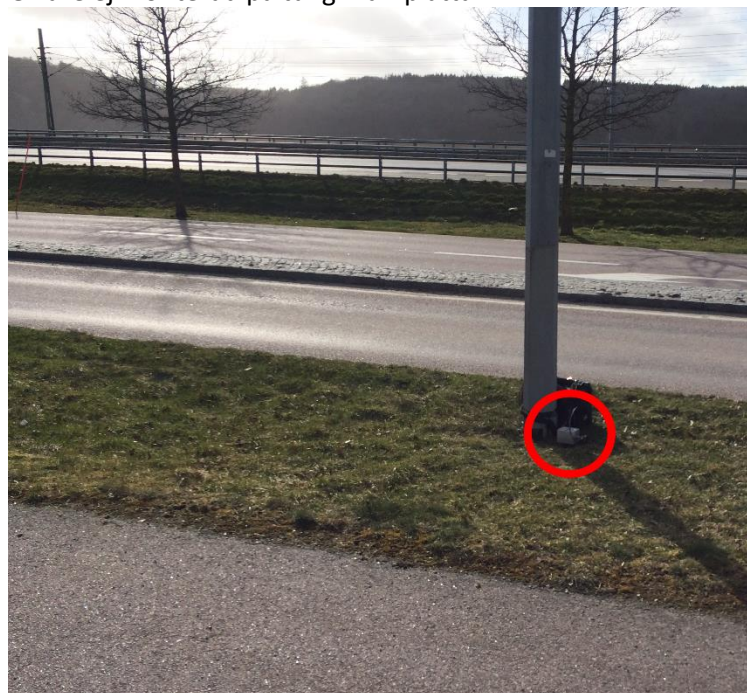
Mark vid Nödingevägen

Avstånd: 1,2 m från väggkant
Givare ej monterad på tung markplatta.

MP5 var ej monterad på korrekt vis (se fotografi nedan), istället för att monteras på en tung markplatta som grävdes ned var den monterad på en lättare mätplatta avsedd för inomhusbruk, något som vid andra mätningar gett upphov till oväntat höga nivåer i horisontalled. MP5 har ersatts av mätpunkterna MP6-MP8, som monterades på tung mätplatta, som uppfyller villkor från ISO 4866. MP7 var placerad ca 55 meter ner från MP5 i riktning parallellt med järnvägen och ca 30 meter längre ifrån järnvägen. Direktavstånd mellan MP5 och MP7 är ca 60 meter.

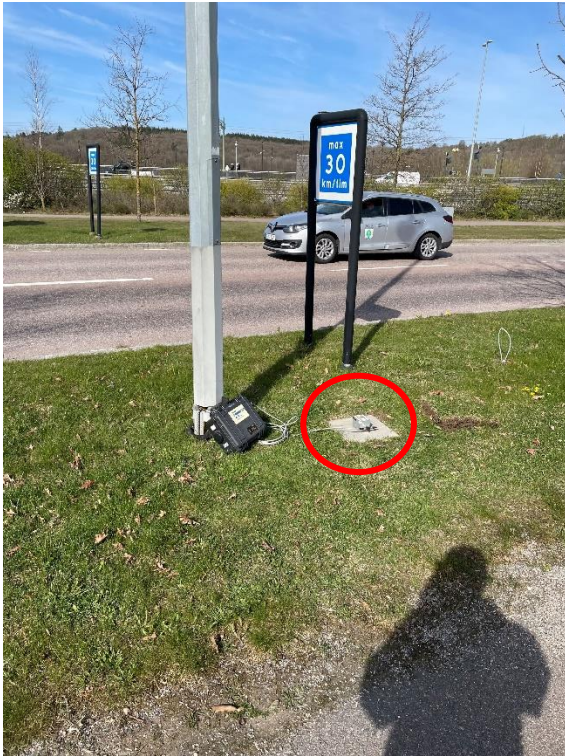
MP6

Mark vid Nödingevägen

Avstånd: ca 1,5 m från väggkant, ca 74 meter från järnvägen

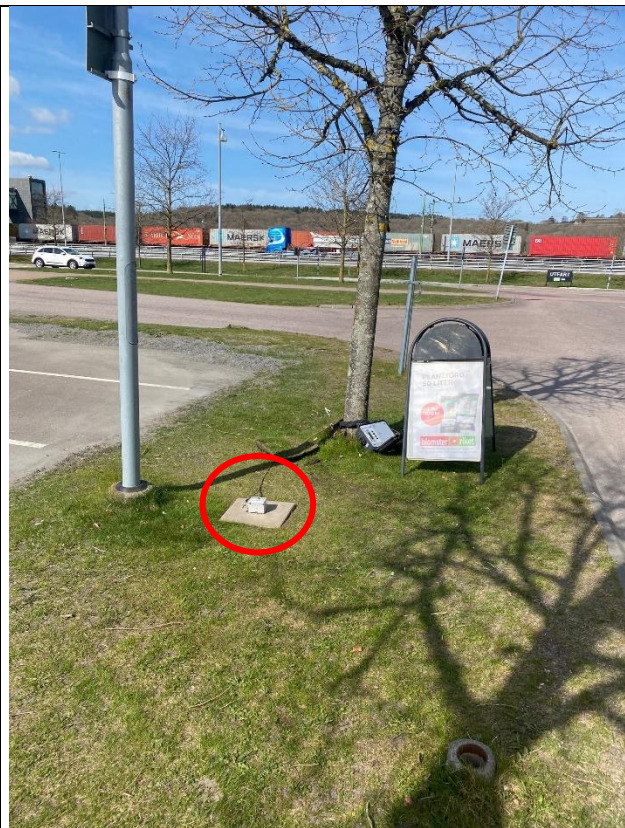
MP7

Mark vid parkeringen

Avstånd: Ca 94 meter från järnvägen

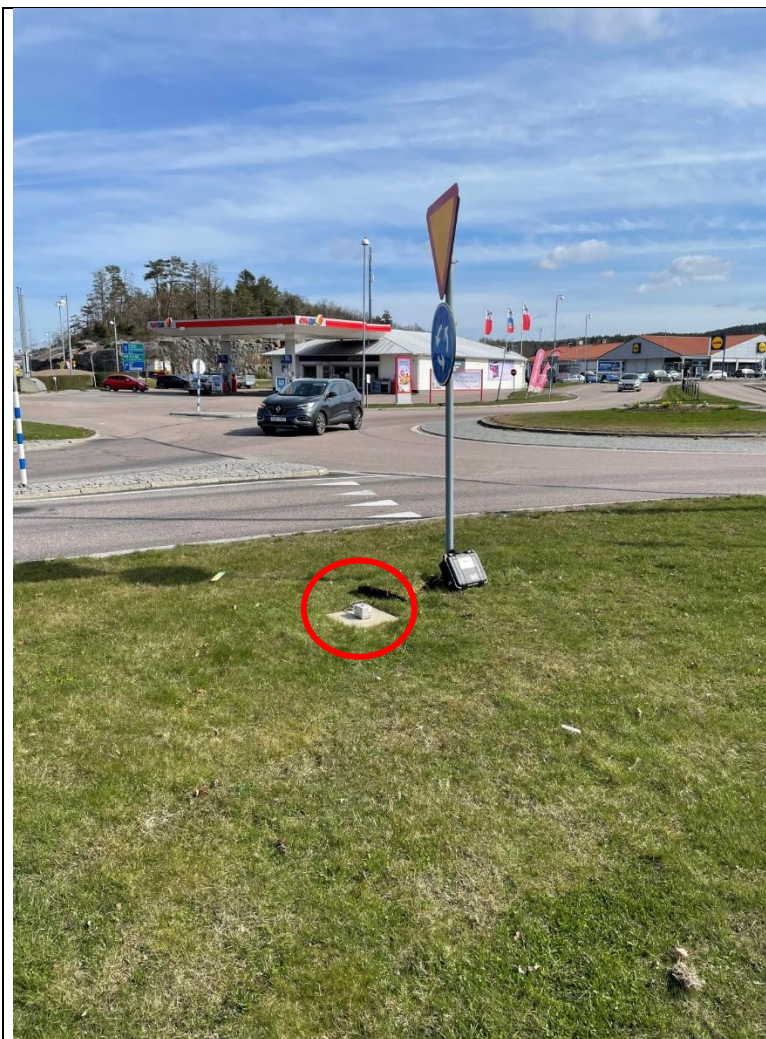
MP8

Mark vid Nödingevägen

Avstånd: ca 86 m från järnvägen

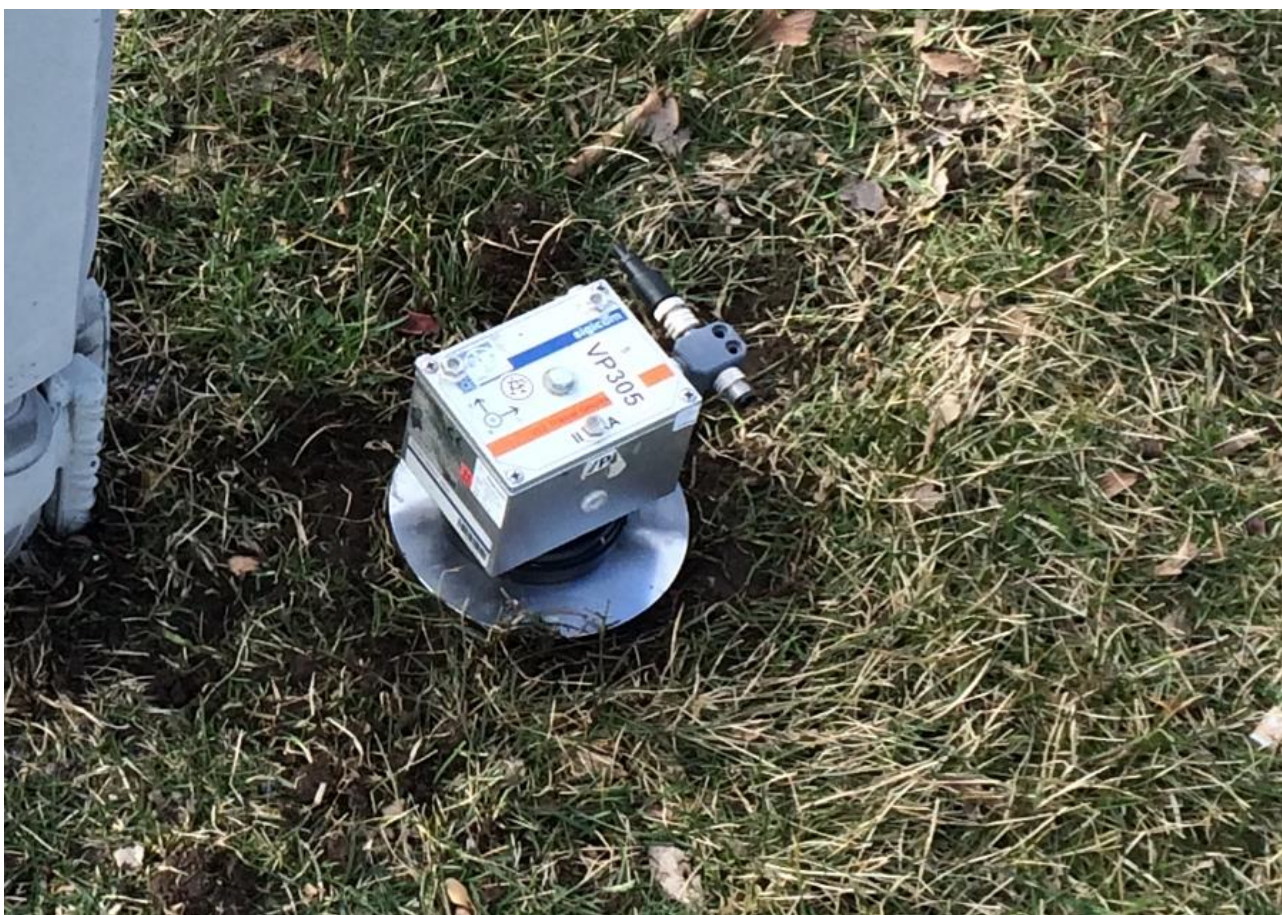
Figur 5.3. Givare på platta

Givare på platta med god markkontakt

Villkor: $(m_1 + m_2) / \rho \cdot r^3 \leq 2$

m_1	givarens massa, kg
m_2	plattans massa, kg
ρ	jordens densitet, ca 1500 - 2800 kg/m ³
r	plattans medelradie, m
