**VA- OCH DAGVATTENUTREDNING
FÖR DETALJPLAN NOL 18:44 OCH NOL 18:1**

300743, VA- och dagvattenutredning för DP Nol, Ale kommun
KS2018.291

VA- och dagvattenutredning för DP Nol 18:44 och 18:1

Slutrapport

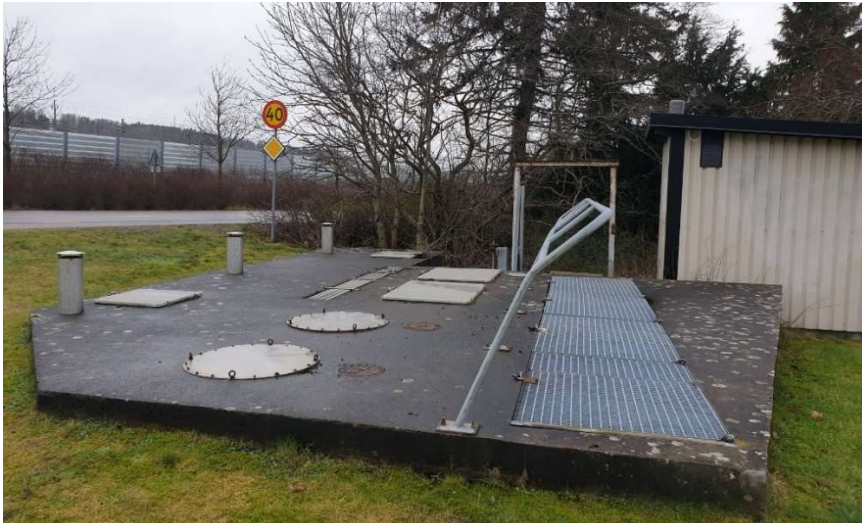
Figur 5. Dagvattenpumpstation väst om planområdet, utmed väg E45, källa Tyréns.

Befintlig bebyggelse norr och söder om Gallåsvägen avvattnas genom dagvattenledningar i bostadsområdet som samlas i en stor dagvattenledning, 1200 PLÅT, som leder vatten vidare mot väster till dagvattenpumpstation i närheten av väg E45. Vattnet pumpas sedan till recipienten Göta Älv, se figur 5.

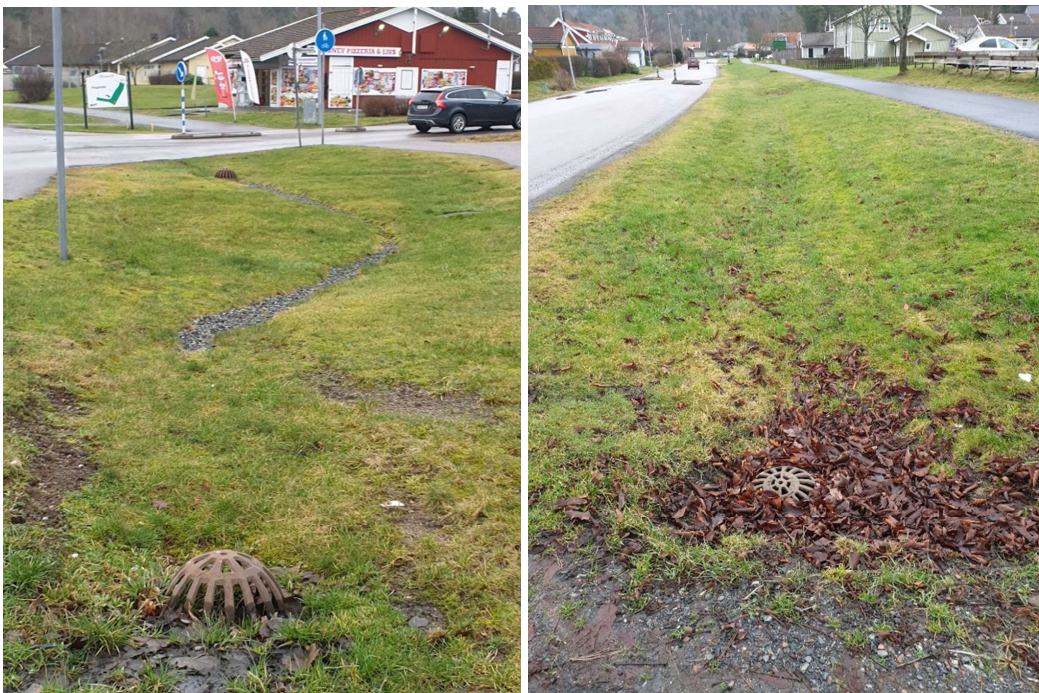
Figur 6. Svackdike utmed södra delen av Gallåsvägen, källa Tyréns.

Längs södra sidan av Gallåsvägen går ett bredare svackdike med en dränledning och ett antal kupolbrunnar, se figur 6. Enligt uppgift från kommunen är Infrastruktur väghållare och ansvarig för svackdiket.

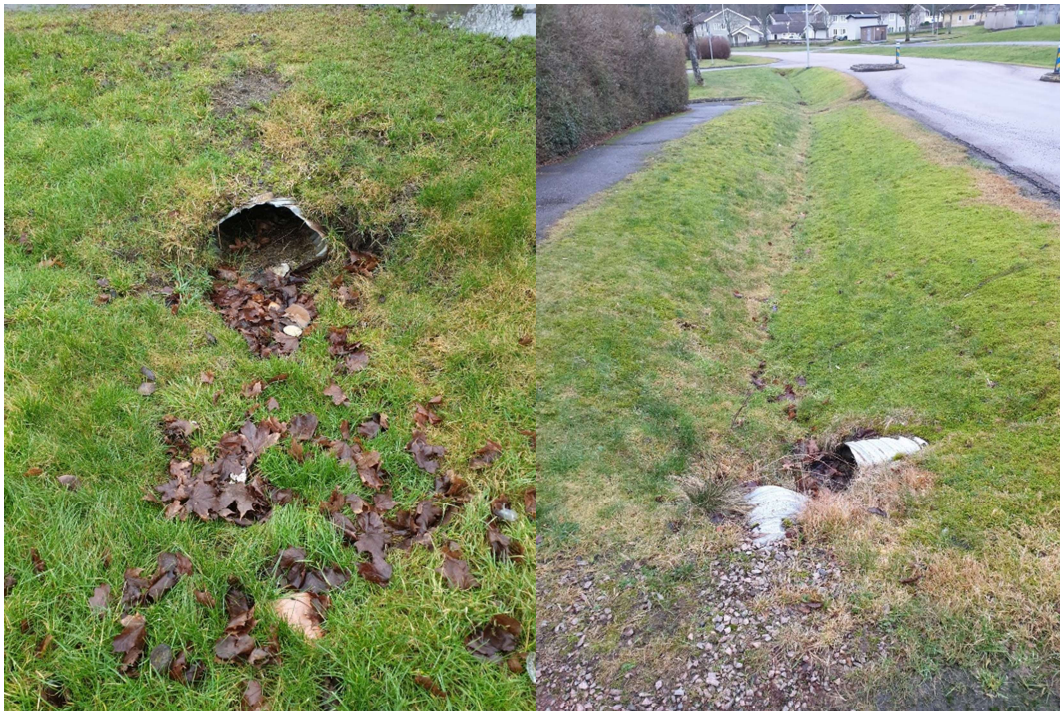
Figur 7. Trumma under Gallåsvägen från södra sidan av vägen; diket längs norra vägkanten, källa Tyréns.

Från svackdiket rinner dagvattnet via en vägtrumma till den norra sidan av Gallåsvägen, se figur 7.

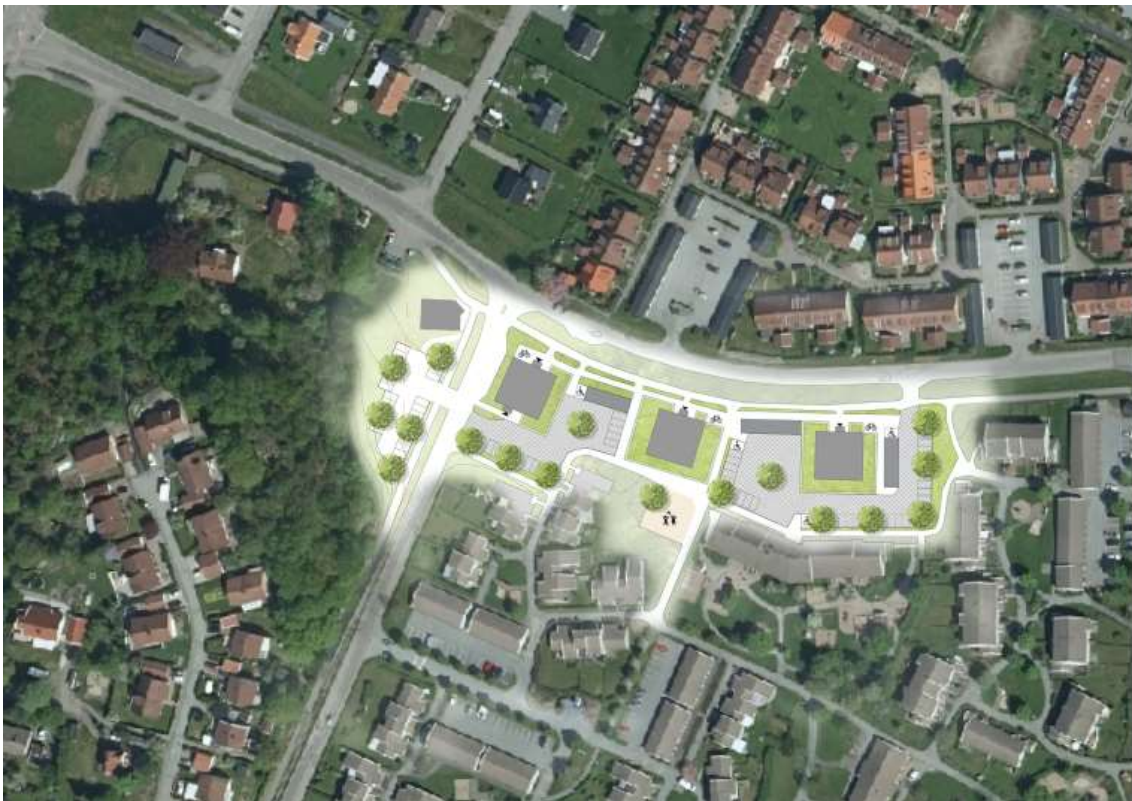
Figur 10. Skiss över planerad byggnation inom planområdet, källa Ale kommun

Förslaget innebär en förtätning av området som i dagsläget utgörs främst av radhus och friliggande villor. Inom planområdet planeras ett antal mindre gångvägar samt infarter och parkeringsplatser, se figur 10.

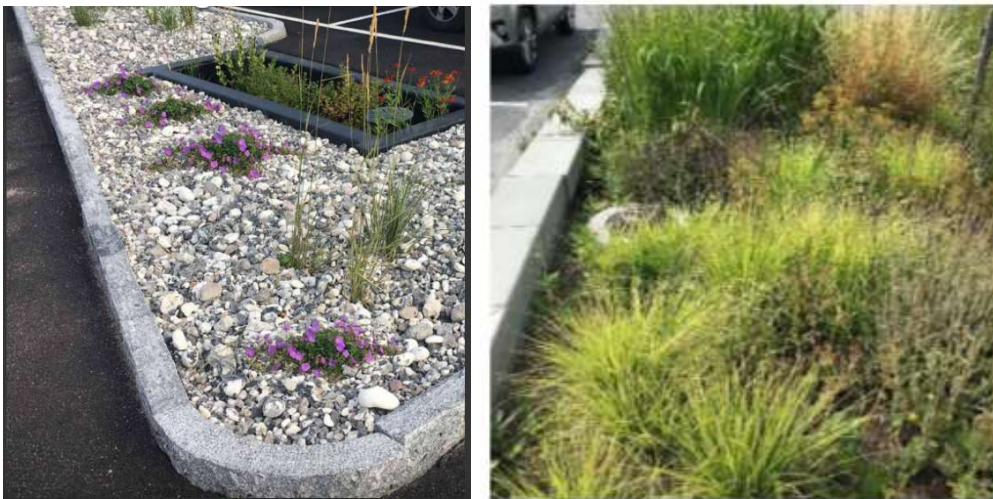
Figur 11. Inspirationsbilder regnbäddar vid parkeringsytorna, källa Uponor

Avvattningen av parkeringsytorna föreslås ske till underjordiska magasin under parkeringsytorna och regnbäddar, se Figur 11. Detta ger en fördröjande och renande effekt på dagvattnet. Det är fördelaktigt om parkeringsrutor utförs med en genomsläpplig beläggning till exempel betonghålsten för att minska andelen hårdgjorda ytor inom området.
