Kilanda

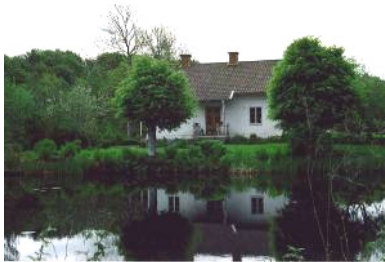
Kilanda 5:7. F.d. Kilanda skola.

Mycket välbevarad skolbyggnad uppförd omkring 1865 (1882?) i sten. Den timrade bygganden har ett påkostat utseende med reveterade fasader, spröjsade fönsterpartier, mönstermurning samt skolklocka på gaveln. Skolan innehöll från början två skolsalar samt lärarbostad. Byggnaden anknyter med sin form till andra byggnader kring säteriet.
